거푸집공사의 사고사례와 사고방지를 위한 체크 포인트

윤상문 / 연구개발부 대리

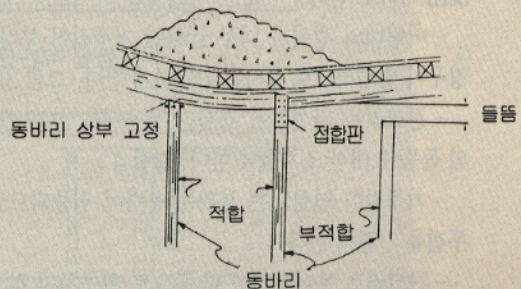
〈그림 2〉 동바리 상부 고정

- 연속되는 슬래브 스판에서 콘크리트 타설 중에 한 스판에 적재된 콘크리트의 하중으로 인해 인접 슬래브 및 거푸집(동바리의 위 아래)에 역 처짐이 발생하여 동바리가

전도될 수 있으므로 상부부재에 동바리 두부를 연결한다.〈그림 2〉

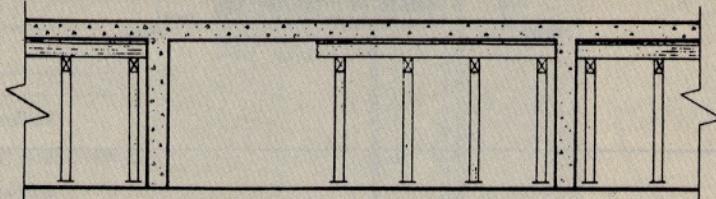
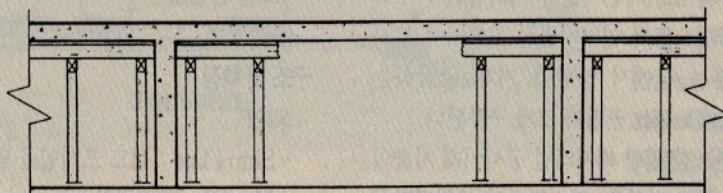
〈그림 6〉 큰 스판의 거푸집 해체

a. 부적합 : 중앙에 부모멘트 발생

b. 적합 : 설계와 같은 방향의 처짐

- 스팬이 큰 슬래브 또는 보의 거푸집은 중앙에 부모멘트를 피하기 위하여 중앙을 먼저 해체하고, 양 옆을 해체한다.〈그림 6〉
