# 성남 조선일보 시옥 윤전실 내부 나무라이트 유공판 Crack 발생 검토

이정호 / 연구개발부 과장

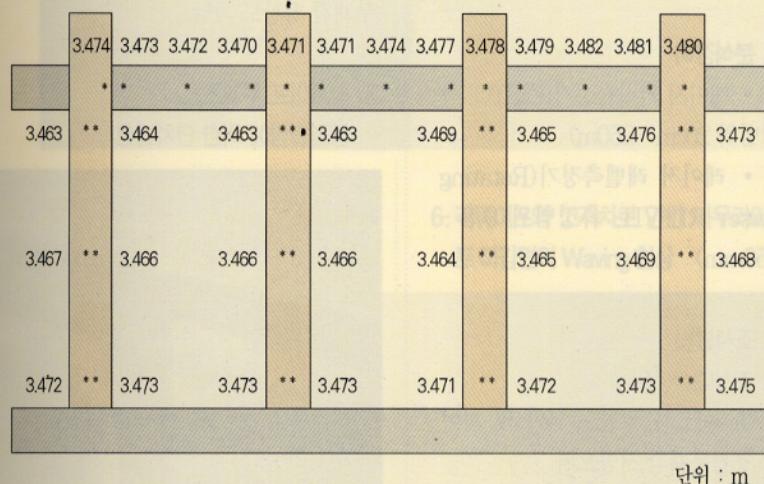
(그림 2) 각파이프 시공오차 측정결과

각각의 숫자는 측정지점으로부터의 벽체 수직간 거리를 m 단위로 정리한 숫자임. 예로써, 좌측 하단부의

3.472(m) 및 3.473(m)의 관계는, 각파이프의 높이차가 1mm 발생하고 있다는 것을 의미하며, 이는 각파이프의 형태가 왜곡되어 있든지, 벽면에 연직으로 설치되지 못하였든지, 또는 불균질한 방청도장의 코팅 두께에 의한 것으로 추정할 수 있다.

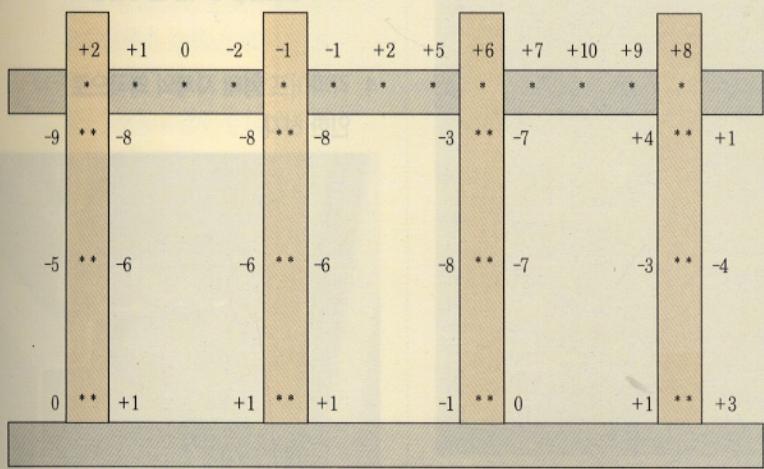
(그림 3) 각파이프의 측정지점별 고저차 파악

(그림 2)를 이용하여, 성남 조선일보사옥 현장에 설치된 각파이프의 왜곡정도를 각파이프의 mm 단위의 높이차로 정리하면 (그림 3)과 같다.

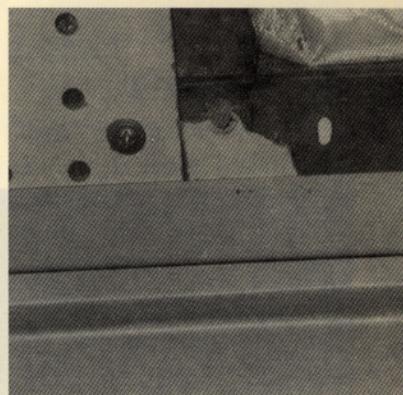
#### 1. 각파이프 부재조립시 파이프에 고저차 발생

(사진 2) 각파이프 부재간 고저차 발생사례

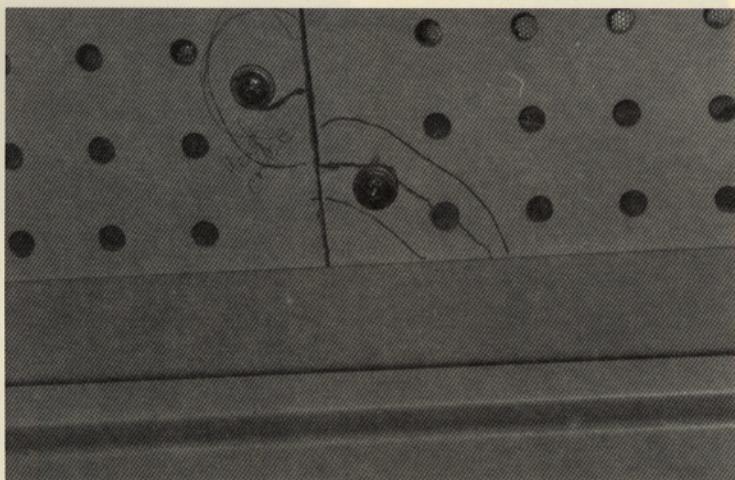
(사진 3) 크랙발생 사례

각파이프 조립과정에서 발생한 시 공오차를 집섬보드재질의 나무라이트가 흡수하는 과정에서 생기는 하자로서, 나무라이트에 피로파괴에 의한 크래 발생

1) 나무라이트판을 전면교체하고, 각파이프 접촉면에 패드류 등 완충성이 있는 자재를 덧대어 피스고정함으로써, 각파이프의 시공오차를 완충패드가 흡수토록 고려

2) 나무라이트판을 전면교체한 후, 나무라이트 각 충별로 졸대에 의한 나무라이트판 고정

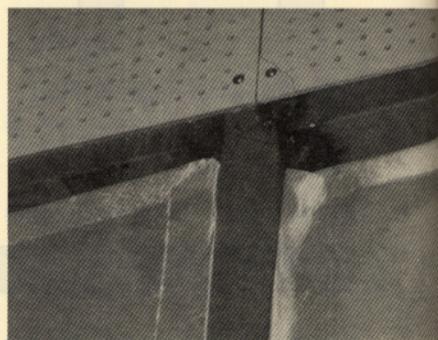
용접불량에 의한 단차발생

(사진 4) 용접불량에 의한 단차 발생

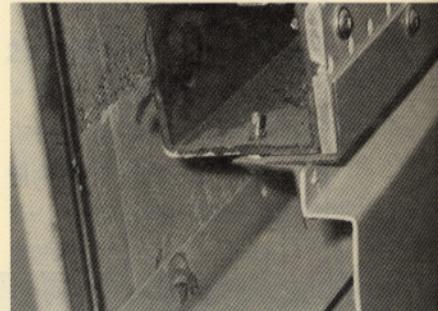
### 4. 각파이프 형태 자체의 왜곡으로 인한 하자

(사진 5) 찌그러진 각파이프 사용에 의한 Crack 발생

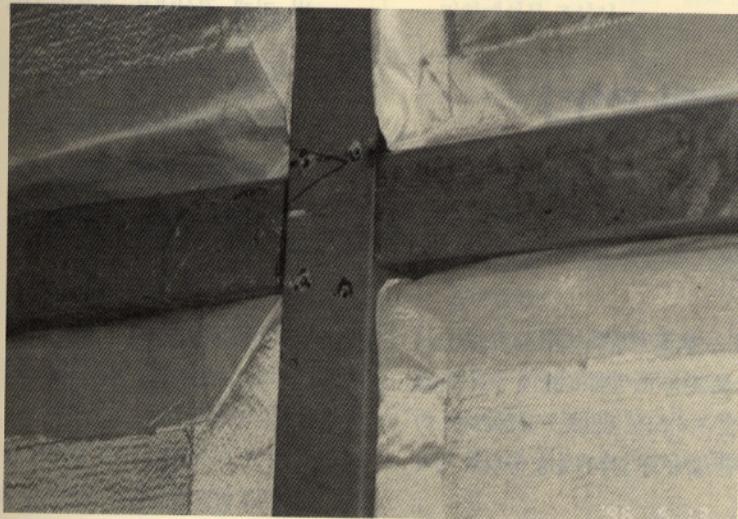
## 5. 각파이프 표면의 도장 코팅 두께 불균일로 인한 하자

(사진 6)  
각파이프 표면에  
불균질한  
방형도장 사례
