안전진단 및 보수보강 사례

장동운 / 연구개발부 대리

'87년 12월에 준공한 경상남도 창원시 기계조립공장 건물의 주요구조부(슬래브, 보 및 벽체등) 균열과 관련한 구조적 안정성 검토를 중심으로 기술한다.

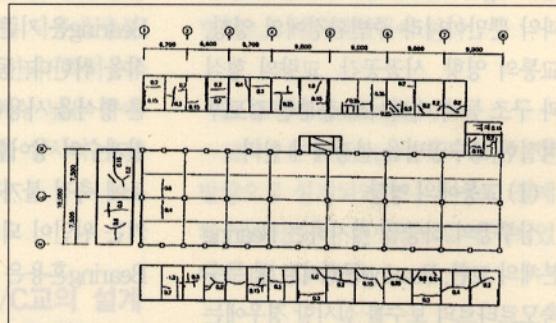
(그림 1) 지하옹벽 균열도 (1)

2) 보
보의 균열상황은 (표 2)와 같다.
3) 지하옹벽
지하 1층의 토압을 받는 옹벽에 0.1~1.0mm의 균열이 60개소에서 발생하였다.

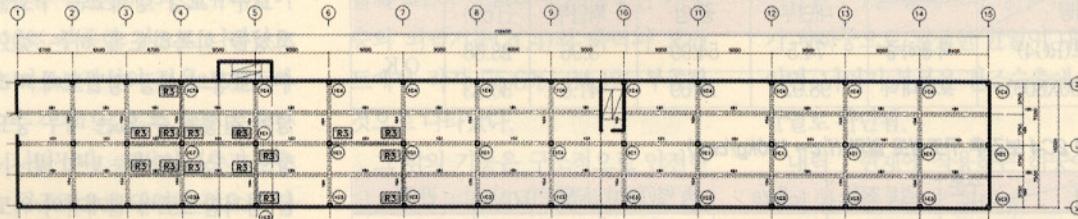
(그림 3) 1층 보강 평면도

균열 : 건조수축과 휨에 의한 균열

이 주종이었으며 전단균열도 7개소

발견됨

보수 : 균열 부분에 폭시 충진

보강 : 전단균열 보단부 양측면에

4.5t 철판보강이 필요한 것으로 판단됨

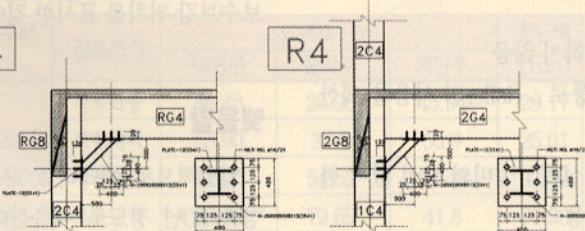
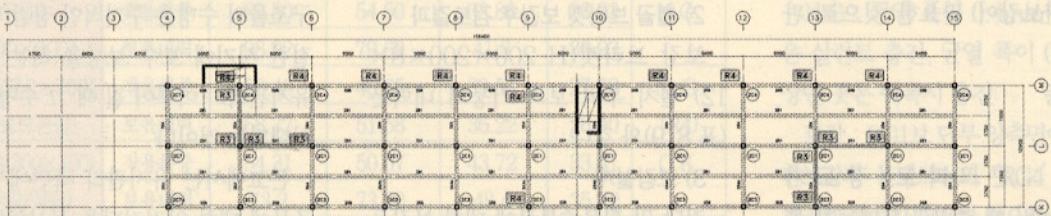
(그림 4) 2층 보강 평면도

균열 : 건조수축과 휨에 의한 균열

4개소에 전단균열 발생

내력 : 자료보관실의 보(2G4)가 전단력 및 모멘트가 부족

보수 : 균열 폭이 0.4mm미만인 곳은 실린트 충진, 균열 폭이 0.4mm이상인 곳은 에폭시 충진

보강 : 전단균열 보 단부 양측면에 4.5t 철판보강이 필요하며, 자료보관실의 보(2G4)는 유효길이를 줄이는 방안으로 브라켓 설치가 필요한 것으로 판단됨.

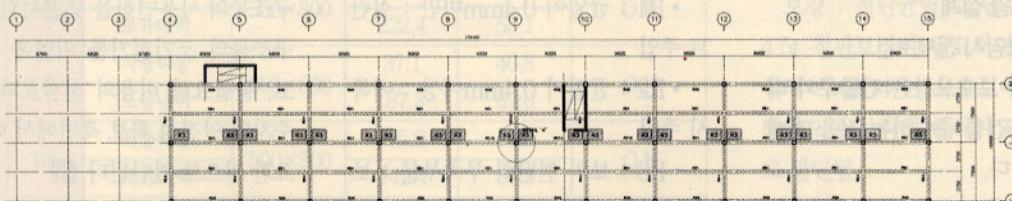
(그림 5) 지붕층 보강 평면도

균열 : 건조수축과 휨에 의한 균열
내력 : 'RG1', 'RG4' 보가 전단력이 4.1t, 3t 부족

보수 : 균열 폭이 0.4mm미만인 곳은 실린트 충진, 균열 폭이 0.4mm이상인 곳은 에폭시 충진

보강 : RG1보 단부 양측면에 4.5t 철판보강과 물탱크실의 'RG4' 2개소는 브라켓 설치가 필요한 것으로 판단됨.
