슬레이트질 변성퇴적암 지대에서의 사면보강공법 및 식생공법

현재 공사가 진행중인 00도로현장의 경우 엽리 또는 편리면이 매우 잘 발달된 변성퇴적암 지대로서 지표에 노출시 쉽게 풍화되어 소규모 판상의 암편으로 분리되는 특성을 보이고 있다. 이러한 슬레이트질 변성퇴적암 지대에서의 사면보강방안을 공법별로 비교하고 이에따른 사면녹화 공법에 대해 알아보고자 한다.

글 | 김광진 단우기술단 과장 02-2144-2942 이메일 | hysiger@hanmail.net
 글 | 추석연 단우기술단 이사 02-2144-2920 이메일 | danwchoo@hanmail.net

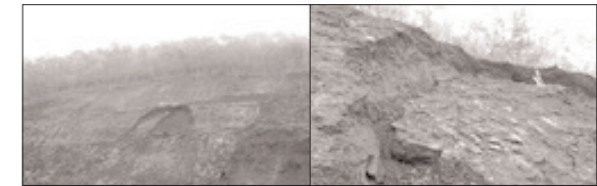
3.1 붕괴사면 1(STA.5+581 우측사면(충주방향))

현 황	대 책
· 발파암사면의 구배는 1:0.3~0.5, 리핑암은 1:0.7~0.8, 토사는 1:1.0으로 시공 중 임	· 붕괴사면 절취 시 확인된 지반선을 반영하여 비탈면 설계
· 2004.11.10 사면구배 1:1.0으로 시공 중 인 구간에서 붕괴 발생	· 사면구배 선정 시 기 sliding구간 제거를 고려하여 원구배 1:1.0에서 1:1.2로 변경
· 붕괴원인은 강우로 인한 원지반 전단강도감소로 판단됨	· 상부 토사구간은 무한사면 발생이 예상되어 1:1.0구배 적용 후 Soil-nail 보강방안 수립

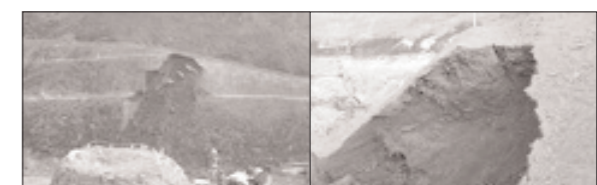
3.2 붕괴사면 2(STA.5+540 우측사면(충주방향))

현 황	대 책
· 발파암사면의 구배는 1:0.3~0.5, 리핑암은 1:0.7~0.8, 토사는 1:1.0으로 시공 중 임	· 붕괴사면 절취 시 확인된 지반선을 반영하여 비탈면 설계
· 2004.11.23 사면구배 1:0.7로 시공 중인 법면에서 붕괴 발생되었으며, 지속적으로 소규모 법면붕괴 발생중에 있음	· 사면구배 선정 시 기 sliding구간 제거를 고려하여 원구배 1:0.7에서 1:1.0으로 변경
· 붕괴원인은 토사층이 비교적 두터운 지점에서 강우로 인한 원지반 전단강도감소와 안정성이 확보되지 못한 사면구배(1:0.7)로 판단됨	· 붕괴구간 토사층 심도가 깊은 관계로 보강심도를 충분히 확보하기 위하여 Soil-nail 길이를 8m~10m로 적용

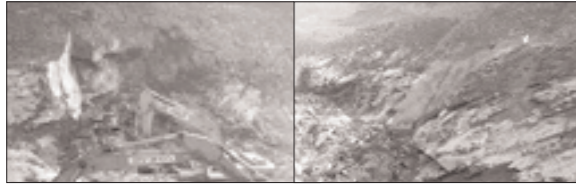
3.3 붕괴사면 3(STA.5+565 우측사면(충주방향))

현황	대책
<ul style="list-style-type: none"> · 발파암사면의 구배는 1:0.3~0.5, 리핑암은 1:0.7~0.8, 토사는 1:1.0으로 사공중임 · 2004.11.28 사면구배 1:0.5로 사공 중인 발파 및 리핑암 절취 구간에서 붕괴 발생 · 현 사면구배(1:0.5)는 보강이 필요한 구배이나 사면 절취 후 즉각적인 보강이 이루어지지 못해 붕괴가 발생한 것으로 판단됨 	<ul style="list-style-type: none"> · 붕괴사면 절취 시 확인된 지반선을 반영하여 비탈면 설계 · 사면구배 선정 시 기 sliding구간 제거를 고려하여 원구배 1:0.5에서 1:0.8-1.0으로 변경 · 상부 토사구간은 무한사면 발생이 예상되어 1:1.0-1.2구배 적용 후 Soil-nail 보강방안 수립

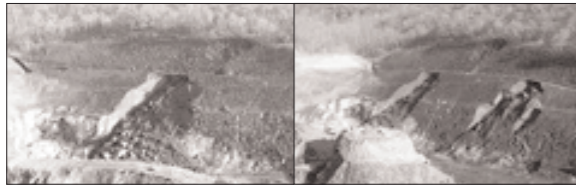
3.4 붕괴사면 4(STA.5+560 우측사면(충주방향))

현황	대책
<ul style="list-style-type: none"> · 발파암사면의 구배는 1:0.3~0.5, 리핑암은 1:0.7~0.8, 토사는 1:1.0으로 사공중임 · 2004.12.01 11월28일 붕괴된 사면(STA.5+565) 직 상부구간에서 붕괴가 발생 · 붕괴원인은 기 붕괴된 사면 때문에 지반이완영역이 확대되었고, 이에 따른 사면하부 지지력 약화로 인하여 상부 사면의 붕괴가 발생한 것으로 판단됨 	<ul style="list-style-type: none"> · 붕괴사면 절취 시 확인된 지반선을 반영하여 비탈면 설계 · 사면구배 선정 시 기 sliding구간 제거를 고려하여 원구배 1:0.8에서 1:1.0-1.2로 변경 · 상부 토사구간은 무한사면 발생이 예상되어 1:1.0-1.2구배 적용 후 Soil-nail 보강방안 수립
