- 사례 ① 지하주차장 천정 누수
- 사례 ② 옥상 파라펫 균열로 인한 최상층세대 누수
- 사례 ③ 옥실 앞 습기에 의한 마감재 변색
- 사례 ④ 외부우수 내부유입으로 인한 마감재 변색

1 지하주차장 천정 누수

2 옥상 파라펫 균열로 인한 최상층세대 누수

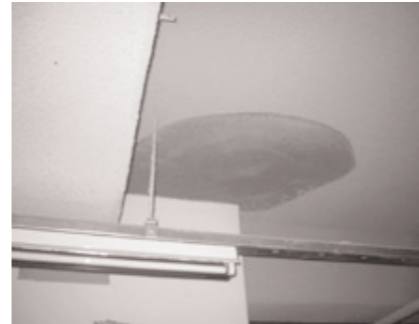
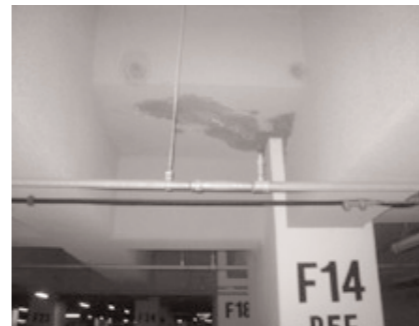
↳ 지하주차장 지하5층 천정 누수

- 지하4층에 위치한 기계실 바닥 방수 미 실시(도면: 침투성 방수)
- 기계실바닥 무근 타설 후 트렌치 내부 액체방수 실시 후 미장 마감
- 기계실 위치가 지하주차장 중간층에 위치하여 각종 기계류의 진동으로 인해 구조체 균열발생 우려됨
- 바닥진동으로 인한 트렌치 내부 액체방수 파손으로 인해 트렌치 내부의 퇴수들이 지하5층 천정으로 떨어짐

- 기계실 트렌치 바닥 철거 후 탄성재질의 방수 보강 후 미장 재시공
- 지하5층 천정 균열보수공사 시행 후 흡음폼칠 마감 재시공

- 기계실등 진동 및 떨림등이 있는 공간은 최하층으로 배치할 것, 다만 필요에 의해서 중간층에 설치시 진동등에 의한 방수층 파손에 철저히 대비할 것
- 기계실등의 트렌치 방수시 탄성도막계열의 방수 시공할 것

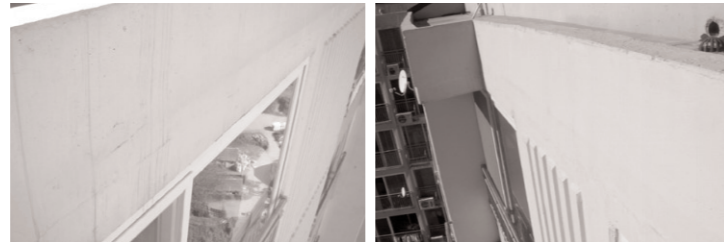
- 옥상 파라펫 이어치기 부위 균열 누수로 인해 최상층세대 천정으로 우수 침투

↳ 옥상 파라펫 균열부위 전경

- 옥상 배수로 무근 CON'C 타설시 수축 및 팽창에 따른 대비 미흡 (큐션제 미작업)
- 옥상배수로 바닥 수축팽창에 따른 파라펫 이어치기 부위 크랙발생
- 옥상 배수로 방수를 무근 CON'C위에 시행하여 크랙균열부위로의 우수유입에 취약함

- 보수부위가 옥상층인연유로 외부 작업의 어려움
- 옥상 파라펫 균열부위에 아크릴계 탄성 도막제를 도포하여 표면도막을 형성, 우수유입 방지

- 방수층 모서리 부분은 콘크리트 누름층이 있는 경우 콘크리트의 열신축을 흡수하기 위한 발포 폴리에틸렌등의 완충재를 설치할 것
- 옥상 배수로 방수를 무근 CON'C 아래부분에 탄성도막계열로 시공하여 크랙에 의한 균열누수에 대비하여야 함
- 도막방수층과 무근콘크리트가 직접 접촉되지 않도록 외단열재 조인트, 특히 파라펫 코너 부위에 세심한 시공 요구됨.
- 지붕 슬라브 콘크리트 구배 타설 후 쇠풀손 마감 및 노출 방수 적용(내단열 실시)

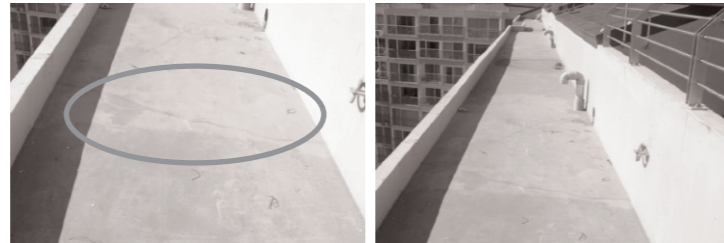
↳ 옥상 배수로 바닥 균열부위 전경

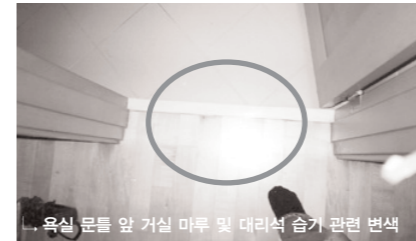
↳ 욕실 문틀 앞 거실 마루 및 대리석 습기 관련 변색

- 본공사 욕실방수작업시 공정상 바닥방수공사 후 문틀마블이 설치됨으로 마블 설치 후 마블 하부 방수보강을 별도 실시하여야 추후 거실로의 습기유입을 차단할 수 있으나 마블하부 사춤부위 방수보강 누락으로 인하여 발생함
- 본공사시 방수터키가 낮게 시공됨에 따라 마블설치시 하부 사춤량 과다
- 욕실바닥습기가 마블하부 사춤부위로 진행되어 마감바닥재 손상

문틀하부 마블해체 후 마블 사춤부위를 1차 액체방수 후 도막보강을 실시 후 마블 재설치

- 본공사시 방수터키 일정 높이 이상으로 철저히 시공할 것
- 하부설 사춤부위 추가 방수 작업 필요

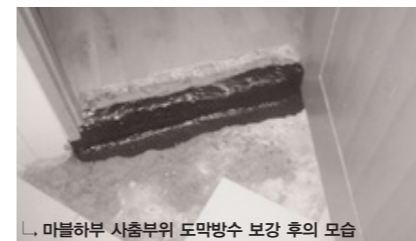
↳ 마블하부 사춤부위 도막방수 보강 후의 모습

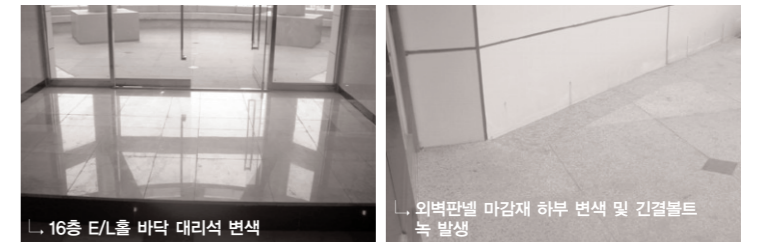
↳ 16층 E/L홀 바닥 대리석 변색

↳ 외벽판넬 마감재 하부 변색 및 긴결볼트 녹 발생

- 기존 배수로 철거후 배수로 깊이를 조정
- 외벽판넬 하부습기가 진행중인 부분을 절단, 방수보강 작업후 석재타일 시공
- 기존의 화강석으로 트렌치 마감공사시 구배조정의 어려움으로 인해 트렌치 부분은 석재타일로 시공
- 출입구 앞 신설 트렌치 부분은 사람의 왕래가 빈번함으로 트렌치 설치 후 커버설치

- 집중 강우를 대비하여 충분한 배수로 깊이를 고려할 것
- 배수로 주변등 습기가 다량 발생하는 곳에는 물에 약한 판넬 사용 금지
- 홀 입구등 우수의 내부 유입이 우려되는 장소는 구배조정시 세심한 시공 필요

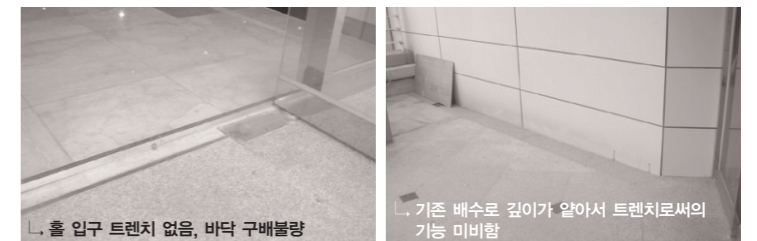
↳ 홀 입구 트렌치 없음, 바닥 구배불량

↳ 기존 배수로 깊이가 얕아서 트렌치로써의 기능 미비함
