Shield TBM 터널 공사중 사고/트러블 사례 분석

근간에도 서울지하철 7, 9호선에서 계속적으로 검토·적용되고, 기타 터널링 시공방법들과 함께 적용사례가 증가되는 Shield TBM 터널공법은 천층터널 또는 연약지반 조건에 적합한 공법이지만, 실드장비의 결함, 예상치 못한 지반상태 조우, 부적절한 장비의 선택등의 이유로 시공중에 사고가 종종 발생되고 있다. 본 고에서는 국내 및 해외 일본의 Shield TBM 터널공법의 사고와 관련된 보고서와 시공자료를 토대로 사고사례를 조사하고 사고원인을 분석하였다.

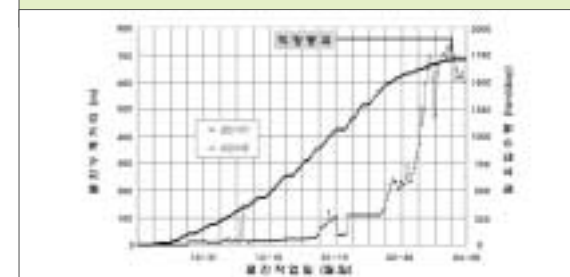
그림 2 | 굴진에 따른 유입수 변화량

- ① Ø3.5m의 Shield TBM 굴진중 갑작스런 막장내 유입수 증가(최대 1,785m³/일)로 굴진작업 지연
- ② 일평균 2.2m/일의 굴진작업 진행중 약 12m³의 1차붕락 발생 → 응급대책으로서 우레탄 보강그라우팅 실시
- ③ 4일후 약 8m³ 규모의 2-1차 및 약 24m³ 규모의 2-2차 추가 붕괴 발생 → 응급대책으로서 우레탄 및 SGR 충전 그라우팅 실시 및 공사중지 요청

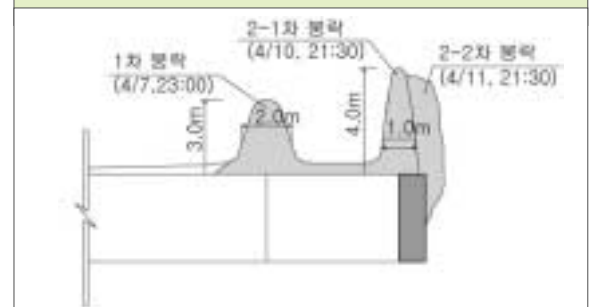
그림 3 | 붕락 개요도

- ② 설계당시의 지반조사 결과 및 시공중 추가 시추조사를 통하여 본 OO천 통과구간은 풍화암층으로 조사되어 막장 붕락의 위험이 없을 것으로 판단하였으나, 추후 실시된 막장면 선진 수평시추조사에 의하면 막장면에서 15m까지는 거의 완전풍화된 풍화도가 분포하고 그 이후 에도 풍화암층 중간중간에 토사화된 파쇄대가 분포하고 있는 것으로 조사됨.
- ③ 따라서 터널내 유입수는 풍화암층을 굴진하면서 풍화암층내에 발달된 절리면을 따라 심부의 지하수가 유입되는 것으로

추정되며 유입되는 수량의 과다로 Segment 배면의 Back Fill주입재가 굳기전에 지하유입수의 영향으로 뒷채움 주입재 의시멘트 성분이 유실되며 지하유입수는 Segment배면 공극 을 타고 막장내로 유입되는 것으로 추정되었음.

④ 풍화암 구간을 굴진해 가면서 Segment배면으로 유입되는 지하수는 계속적으로 증가되었고 상당량의 유입수는 막장내 로 유입되면서 막장면 풍화암의 절리면이나 파쇄대, 풍화토 지층을 세굴시켜 막 장붕락이 발생된 것으로 판단하였음.

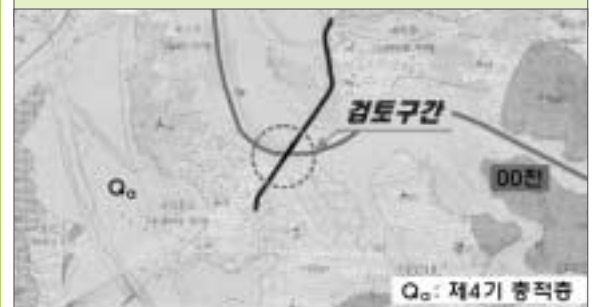
그림 5 | 대상구간 지질도

① 본 지역의 과거 고지형도를 분석한 결과 터널 진행방향 우측에서 좌측으로 유입되는 비교적 큰 하상인 OO천이 위치하고 있어 OO천을 따라 상당히 두텁게 풍화대가 발달되어 있음.

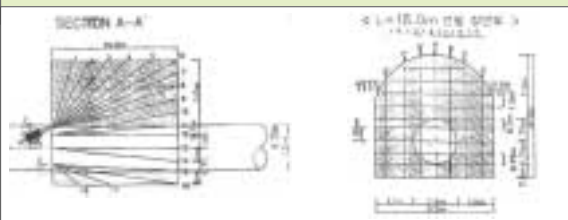
그림 7 | 막장 전면 선진보강 그라우팅 개요도

막장전방 지질의 강도저하와 지속적인 지하수 유출로 막장 전방 지반 이완

- 소형 천공기를 이용 장비내부에서 수평 그라우팅 실시
- 천공경 40.5mm로 15m길이 보강

- 이중관 룯드를 사용하여 물에 대한 희석에 강하고 강도발 현이 큰 ASG그라우팅 실시

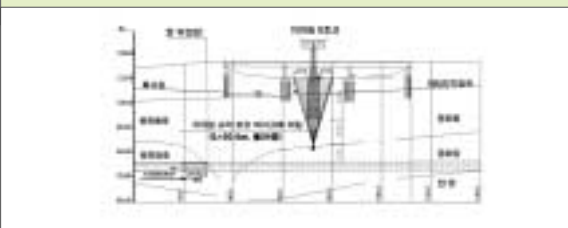
그림 9 | 터널 상부구조물 기초 보강 개요도

터널노선과 횡단하는 지하철 O호선 교각 무물통 기초 하부 보강으로 구조물 침하 요소 제거

길이 30m의 마이크로 파일 34공 경사보강

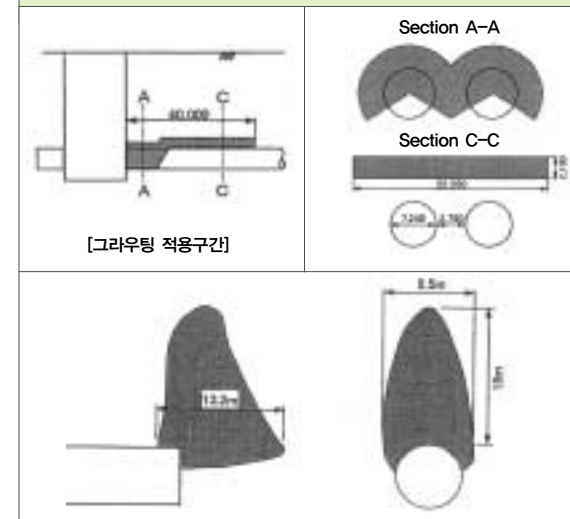
그림 10 | 그라우팅 영역 및 막장면 붕락 개요도

- (1) Shield TBM 굴착계획선 상부 25m내 강도 높은 고결실트와 세사의 호층지반이 분포하며 세사층은 포화상태로 높은 지하수위와 간극수압 유지
- (2) 당초 발진부로부터 전방 80m구간에 약액주입에 의해 터널 외주를 도넛모양으로 그라우팅계획 하였으나, 지반강도가 예측보다 높은 고결실트층 출현으로 인해 그라우팅 범위를 당초의 50%로 축소
- (3) Shield TBM 굴진에 의해 약 38m구간 통과시 막장내 다량의 상부호층세사 토립자 및 지하수가 막장내 유입
- (4) 이로 인하여 지상 도로 함몰

- (1) 사고발생 직후 Cutter Face 틈사이 흡주머니 충전으로 지하수 유입 제어
- (2) 추가 지반조사에 의한 이완조사 범위 확인 및 공동발생구간 그라우팅 충전 계획 수립
- (3) 추가 지반조사 결과에 의거하여 약액주입 그라우팅에 의한 보강범위 확장

(4) 전면 밀폐형 Shield TBM으로 장비 개선 및 0.12~0.14MPa의 막장지보압으로 막장안전 확보

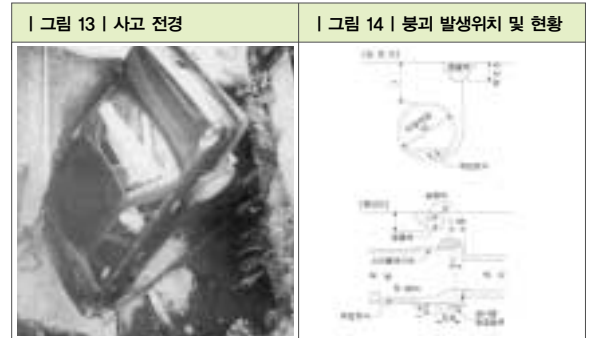
- (2) 굴착 완료후 실드장비 해체작업 중, 실드기 스킨플레이트(Skin Plate)와 장비도달 위치의 신설역사와의 지수마감부 위에서 높은 지하수에 따른 고수압으로 인해 토사+지하수가 지수막을 뚫고 유입 및 지표함몰
- (3) 함몰규모는 5.4(중)×4.4(횡)m정도(약 40m³)이며, 이와 동일한 양이 터널내로 유입
- (4) 부상자나 가옥의 피해는 없었으나, 주차되어 있던 승용차 1대 함몰

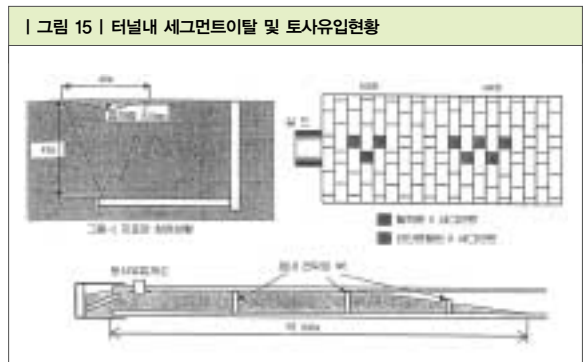
- (1) 주요 지반조건으로 터널 계획구 구간에는 N치 50이상의 충격 사력층이 분포하고 있으며, 터널상부로는 N치 0~4정도의 충적층이 분포하고 있음
- (2) 실드굴진 중, 막장면 후방에서 일부 세그먼트가 이탈 또는 변형되면서, 터널내부로 토사유입
- (3) 세그먼트 배면에 Back Fill 그라우팅시 주입압력을 급격히 과도하게 상승시켜 그라우팅을 실시하였으며, 그 이후 세그먼트 주입기구를 빼낸 후, 세그먼트 이탈 또는 변형 발생
- (4) 이는 Back Fill 작업 중 주입압에 의한 세그먼트 체결볼트 파손 및 세그먼트 탈락이 직접적인 사고원인으로 판단됨. 또한 세그먼트 이음부간의 지수고무가 압축변형되어 마찰저항이 작아지고 볼트에 큰 전단력이 발생됨에 따라 세그먼트 탈락을 용이하게 했을 것으로 추정됨.

- (1) 사고발생 후 이탈 세그먼트를 중심으로 실드주변지반을 고압 분사 교반 그라우팅공법으로 고결
- (2) 총 200m 구간에 대하여 3부분의 격벽설치 후, 지보공 보강과 함께 터널갱내 유입토사 제거

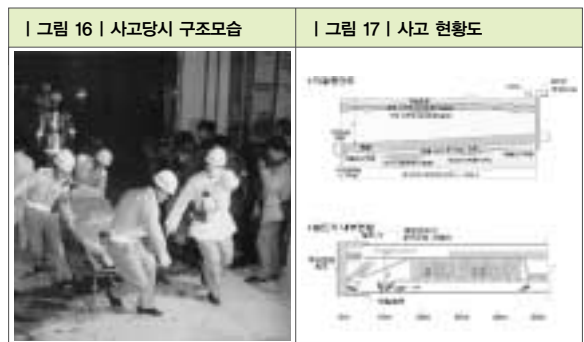
- (1) 터널내 메탄가스가 폭발하여 갱내에서 작업하던 5명이 사망하고, 1명이 중상을 입음

- (2) 메탄가스 폭발은 오후 11시 30분경이며, 갱내에서는 당시의 최종 링을 조립하고 있는 과정이었음
- (3) 폭발 직전 중앙감시실에서 경보가 울리고 가스농도기록계의 수치가 급격히 상승하였으며, 안전관리팀은 막장부근 작업원

- (1) 본 옛츄섬(越中島)터널은 점성토층 및 롬(Loam)지반을 통과하고 있으며, 사고발생 지점은 매물단구력층(段丘礫層)의 상부에 위치하고 있음
 - (2) 본 사고발생지점에는 사전 시추조사에서는 발견할 수 없었던 메탄가스가 피압된 상태로 존재하고 있었으며, 본 공사의 발주처인 동경도 수도국은 특기시방서에 유독가스 검지대책을 수행하도록 명기하고 있음
 - (3) 갱내 메탄가스는 Shield TBM 굴진시 테일셀부를 통하여 갱내로 유입된 것으로 추정되며, 사고후 조사결과 지중 메탄가스 농도는 78%전후이며, 지하수중에도 25~75%의 수용성 메탄가스가 포함되어 있는 것으로 조사됨
 - (4) 점화원은 막장으로부터 5~15m위치에 토사압송펌프 작동을 위한 스위치나 세그먼트를 조립하는 호이스트 크레인의 모터에 발생된 일시적 스파크에 의한 것으로 조사됨
 - (5) 무엇보다 주요한 것은 본 현장의 가스누설 유무는 갱외의 중앙감시실에서 Monitoring하며, 기준치 25%이상의 메탄가스 출현시 경보기가 작동되도록 계획되었음
- 또한 경보기 작동시 중앙감시실 → 막장내로 유선을 통하여 연락 및 대피하는 시나리오로 계획되어 있었으나, 늦은 저녁시간 대에서의 가스누출로 인하여 작업원의 주의부족(저녁식사후 잡지를 읽고 있었다고 함)이 본 사고의 직접적 원인으로 조사됨
