# 건축공사 하자사례.

## 01 사례 HI-DECK 지붕 균열

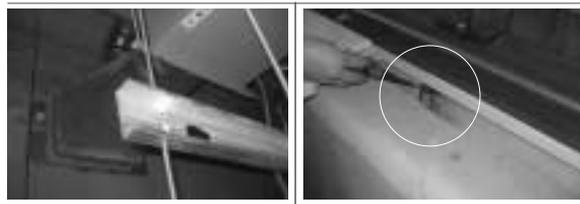
- 창호 하부 사춤 불량
- 창호 하부 단열재 일부 누락 시공
- 배기덕트의 AL그림마감부 까지 연장 및 접합부 처리 불량에 의한 약취가 공간벽을 따라 외벽에 정체되어 있으며 이로 인한 민원세대외의 타 실에도 약취 유입이 예상됨

- 1층 배기 덕트 일식식당 배기 후드 임의 연결에 의한 음식 냄새가 석재마감공간을 따라 유입
- 하자발생세대 창호 하부 단열(슈퍼온도리)

- 하자발생세대 창호 하부 틈 채움완료
- 콘크리트와 판석사이의 공간부분 덕트 또는 충전을 통한 밀폐공사 실시

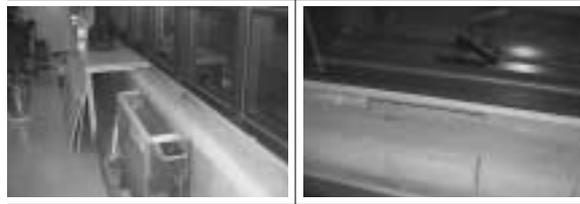
- F.C.U와 창호 하부 접합부 현황
- 하자발생 세대 하부 창호 단열재 시공누락

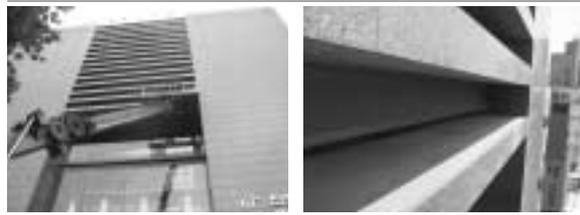
- 정면 석재루버부 각층 H빔 주위 석재 틈 마감 미흡
- 마감 미흡으로 인한 외기 유입

- 석재 틈 마감 미흡 현황

- 각층 철골 H빔에 외벽 석재가 오픈줄눈으로 시공되도록 설계 및 내외부마감 미고려 시공.

- 4층, 5층, 6층, 옥상층 바닥H빔 부위의 석재루버와 루버사이 샌드위치 판넬시공 및 코킹마감
- 내외부 마감을 고려한 설계가 되어야 함

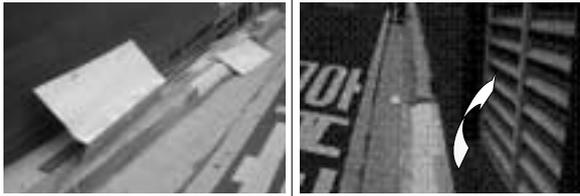
- 오수 맨홀 커버 파손 현황
- 약취유입경로 (오수맨홀 4EA → 급기구 인접)

- 오수맨홀 콘크리트 커버 설치
- 도로 빗물받이 콘크리트 커버 설치
- 콘크리트 커버 조인트 코킹작업
- SUS-3T 체크플레이트 시공

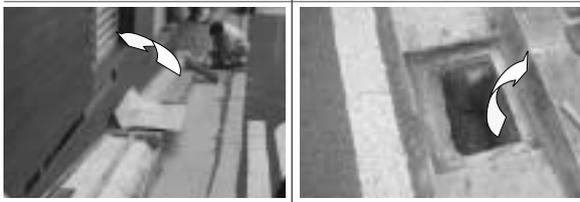
- 도로측구용 빗물받이에서 약취 유입
- 도로의 빗물받이에서 급기구로 약취 유입
