건축물 지붕(옥상) 누수 유형 및 대책방안 제안

글 | 김동균 | 고객센터서비스부 차장
전화 02-3433-7554 E-mail : dk1004@ssyenc.com

건축물 준공 후 유형별 하자 발생 빈도를 보면 누수가 가장 많고 보수비용 또한 가장 많이 투입되고 있으며 특히 지붕(옥상)에서의 누수는 방수공법이 발달하였음에도 불구하고 지속적으로 발생하고 있는 바, 지붕 누수 유형을 살펴보고 설계, 시공, 유지관리 측면에서 고려해야 할 사항을 분석하여 지붕 공사시 참고자료로 활용하고자 한다.

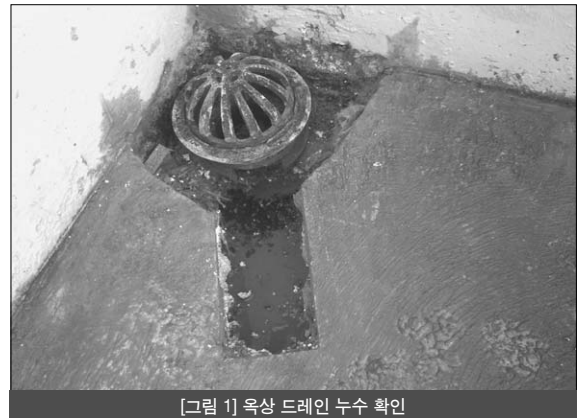
[그림 1] 옥상 드레인 누수 확인

일반적으로 지붕 드레인은 구조체 시공시 슬라브를 매립하여 구조체와 일체시공을 하게 된다. 이 과정에서 우수처리 계획을 소홀하게 되면 하자가 발생하게 되고 보수 또한 쉽지 않다. 드레인 누수의 가장 근본적인 문제는 슬라브(골조)와 드레인 사이 균열이 발생하고 방수층의 파손이며 방수층이 드레인 위로 감아올리지 못하여

결국 가장 낮게 시공된 드레인 주변으로 집중되는 물이 선홍통으로 배출되기 전에 드레인과 구조체 사이 틈으로 먼저 유입되어 침실 등으로 떨어지게 된다. 또한 누름층 하부로 유입되는 물을 배출하는 기능이 없는 드레인을 선택하여(외단열의 경우 단열재 하부로 우수 유입이 많음) 중간층에 항상 물이 정체되어 방수층 파손이나 슬라브 균열부위로 누수가 발생하게 된다.

슬라브 형틀에 선부착하여 콘크리트와 일체 시공을 하고 우수 흐름을 위해 드레인의 몸체 높이를 주변 콘크리트보다 30mm 낮게 시공하도록 한다.

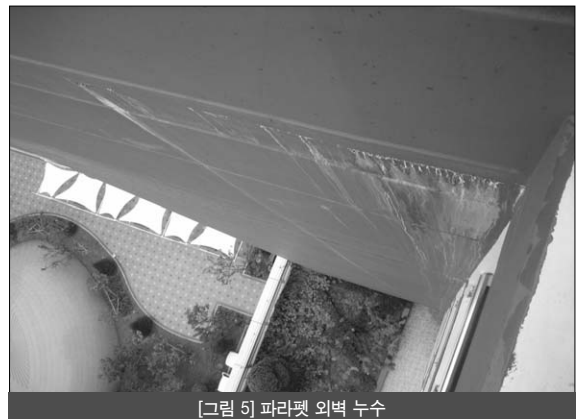
[그림 5] 파라펫 외벽 누수

파라펫 누수 원인은 파라펫의 콘크리트 균열과 그에 따른 방수층의 파손이 가장 큰 원인으로 분석된다. 골조 공사시 슬라브와 수직부(파라펫)에 불가피하게 시공 조인트(Construction Joint)가 형성되고 구조적으로 가장 취약부위인 이어치기 부분에서 응력의 집중 현상과 신축팽창으로 인해 균열이 점차 확대된다.

그리고 무근 콘크리트의 신축 팽창시 발생하는 거동(Movement)이 파라펫에 전달 될 경우 동일한 곳에 균열이 집중적으로 발생한다. 이는 콘크리트 타설 시 이어치기 품질관리 미흡과 신축줄눈 간격 및 위치 오류, 콘크리트의 신축팽창을 흡수할 수 있는 절연재의 누락(규격 부족) 때문인 것으로 파악된다.

파라펫 구조체 시공시 벽두께는 150mm 이상, 철근은 복배근을 원칙으로 하고 콘크리트는 방수층 마감층으로부터 최소 100mm 이상의 높이에서 바깥구배로 이어치기를 한다.

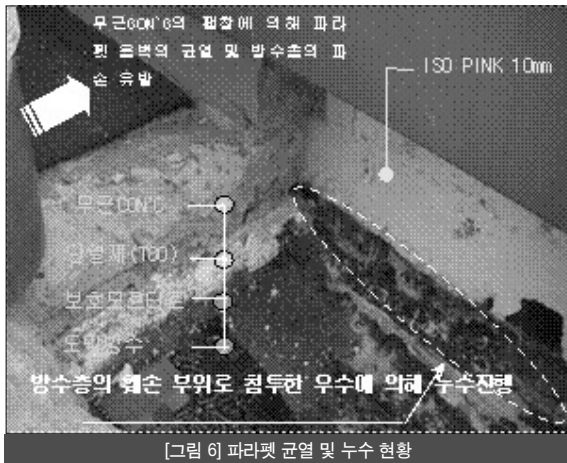
[그림 6] 파라펫 균열 및 누수 현황

이러한 구조체의 균열은 파라펫 방수층의 파손을 유발하게 되는데 방수자재의 신축력 부족과 방수층의 도막 두께 부족으로 구조체의 거동에 쉽게 파손된다. 특히 파라펫의 균열을 예상하고 방수를 보강하여야 하지만 파라펫이 작업하기가 어렵고 수직부위에 충분한 도막두께를 확보하기가 어렵고 품질 관리적 측면에서 해결 할 수 있는 여지가 충분한 데도 불구하고 각 방수공법에 따른 특기시방을 준수하지 않고 작업자의 경험에 의존함으로써 적절한 품질을 확보하지 않는 것도 문제라고 할 수 있다

[사진 6]에서 보는 바와 같이 방수층 보호를 위한 무근 콘크리트는 온도변화에 의해 수평거동을 하는데 파라펫에는 이를 흡수할 수 있는 완충재가 필요하다. 무근 콘크리트가 파라펫까지 시공될 경우 슬라브(무근)규격과 콘크리트 열팽창계수(0.00001L/°C)를 감안할 때 최소 30mm 이상의 단열재를 사용하도록 한다.

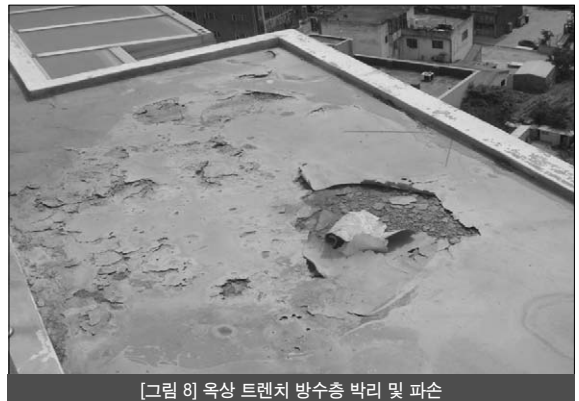
[그림 8] 옥상 트렌치 방수층 박리 및 파손

옥상 트렌치 및 다락방 누수 원인은 구조체 균열, 바탕면의 균열 및 박리(뜯짐), 방수층 파손 등 크게 3가지로 구분할 수 있다.

첫째, 구조체 균열은 골조공사 품질관리 미흡에 따른 층간조인트의 균열로 방수층 하부로 우수가 침투하는 경우이다. 우수 침투로 철근의 부식 및 콘크리트의 중성화로 균열 폭 및 깊이가 점차 확대되면서 우수 침투량이 많아진다. 방수층 하부로 침투되는 우수는 하절기에는 수증기압을 유발하고 동절기에는 동결융해 반복 작용에 의해 방수층 및 바탕면의 노후화를 촉진하게 된다.

셋째, 방수층 파손은 앞서 서술한 바탕면의 문제 이외에도 바탕면의 양생시간 부족 및 함수율 과다, 바탕면 처리 불량, 도막재의 두께 부족, 외기에 의한 열화, 방수 시방기준 미 준수, 무리한 공정 진행 등으로 발생한다.

골조공사 중 발생하는 층간조인트는 시간이 경과할수록 균열이 확대되는데 이를 예방하기 위한 시공조인트 품질관리를 위한 기술지침은 여러 가지가 있으나 이를 실시에 적용하기는 매우 어렵다. 이에 대한 보완책으로 균열에 대비하여 탄성퍼티를 시공하게 되는데 구조체와의 부착강도 확보를 위해서는 견출 작업 전에 해야한다. 견출 작업 후 실시할 경우에는 그만큼 박리될 가능성이 매우 높아 효과가 감소된다.

방수층 보호 또는 바탕면은 반드시 콘크리트로 시공되어야 하며, 콘크리트 품질에 악영향을 주는 요소(가수, 이어치기, 두께부족, 양생부족, 충격 등)는 배제되어야 하며 콘크리트의 강도 확보와 균열 방지를 위해서는 습윤양생, 신축줄눈 설치, 와이어메쉬, 구배확보, 동절기 공사 지양, 몰탈 사용 금지, 적정 두께가 확보되어야 하며 방수층과의 부착강도를 위해 콘크리트 타설 후 충분한 양생기간을 두어 함수율을 8~10% 이내로 유지하며 반드시 쇠퇴손 마감을 하도록 한다.

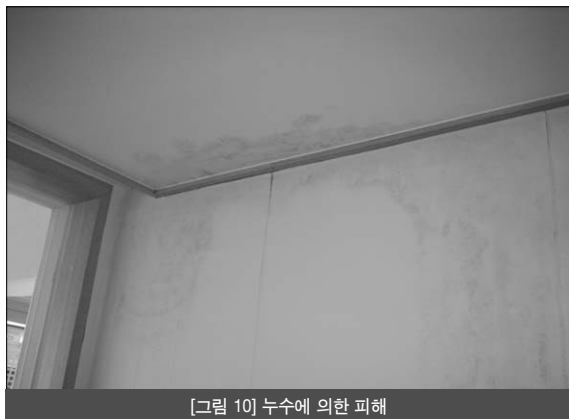
[그림 10] 누수에 의한 피해

둘째, 바탕면의 균열 및 박리는 아무리 방수작업을 잘하였다 할지라도 바탕층에 문제가 발생하면 방수층의 방수성능을 상실하게 되는데 이러한 바탕면 문제는 대부분이 시공과정에서 그 원인을 찾을 수가 있다. 콘크리트 동해, 고층부 콘크리트 타설 시 시공성 확보를 위한 가수(加水) - 건조수축 증가, 레이턴스 증가, 콘크리트 강도 저

하, 수밀성 및 내구성 저하 - 그리고 바탕면 두께 부족(30mm), 초기 양생(습윤) 미비로 초기 건조수축균열, 몰탈 사용, 단열재 하부로 유입되는 물의 부력작용 등 하자 유형별로 다양한 원인이 존재한다.

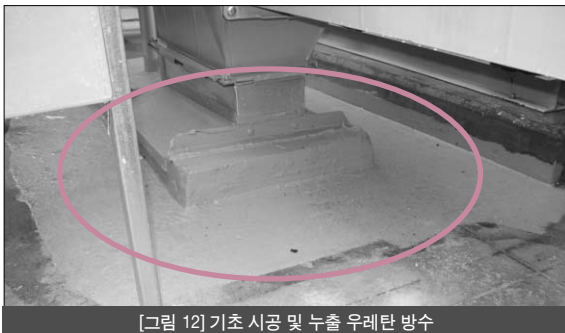
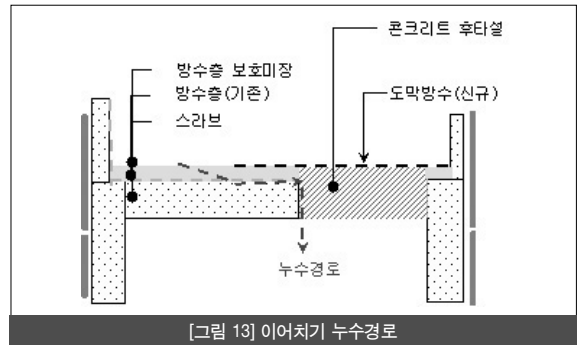
기존 슬라브를 커팅 후 장비 기초를 신설한 부위로 방수작업 범위를 감안하지 않고 기초 크기보다 조금 크게 RC부분만 커팅함으로써 기존 방수층과 겹침시공이 불가한 상태로 기초를 시공하여 방수보강이 누락되었다. 또한 신축(기초)와 기존 슬라브 간 변위에 대해 방수층의 신축 성능이 부족하고 조인트에 대한 방수가 허술한 것이 주요 원인이다.

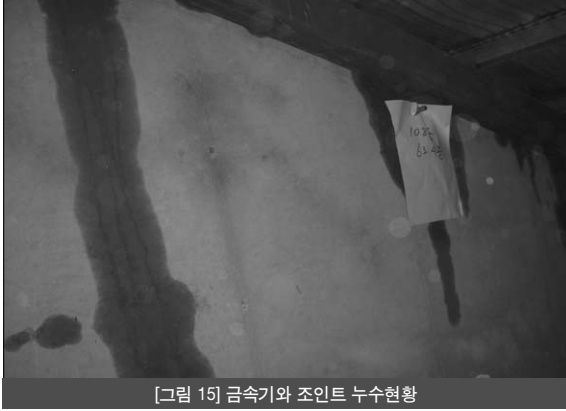
[그림 15] 금속기와 조인트 누수현황

- 콘크리트 벽체와 금속기와(철골 트러스) 조인트 코킹이 박리되어 누수 발생
- Sealing재의 접착저해 요소 수분, 먼지, 유분 시멘트풀, 처리 불량

- 피착면 유해요소의 완벽한 제거
- 벽체에 V-Cutting 후 피착재에 적합한 Sealing재를 시공한다(작업 범위 계약 조건에 명시)
- Sealing재는 조인트 거동에 신축 대응, 우수한 내구성, 수밀성 있는 재료를 사용

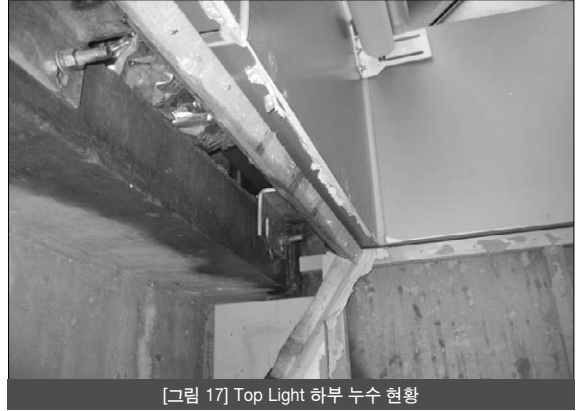
[그림 17] Top Light 하부 누수 현황

- Top Light(AL+24mm 유리) 실링재 박리
- AL 후레싱과 방수턱 조인트 균열
- Top Light 기초와 RC 슬라브 조인트 균열 및 방수층 파손

- Sealing 작업 전 준비사항
 - 작업 중지 : 강우, 강설, 피착재의 표면온도 50℃ 이상, 기온 5℃ 이하 또는 30℃ 이상, 습도 85% 이상, 풍속 10m/sec 이상
 - 피착면의 청소 : 수분, 먼지, 유분, 레이턴스 등을 브러시를 이용, 완전히 제거
 - 백업재 : 조인트 폭보다 3~4mm 큰 것, 일정한 깊이로 설치하되 당일 실링재 충전 부위만 설치
 - 마스킹 테이프 : 제거시 점착액이 남지 않는 제품을 선택
- 프라이머 도포
 - 바탕면 : 이물질 청소, 함습율 7% 이하
 - 사용시간 : 도포 후 5(20~60℃)~8시간(5~20℃) 이내에 작업 완료
- Sealing재의 접착
 - 3면 접착시 내부 응력의 불균형으로 파괴우려, movement가 적은 부위에 적용
 - 2면 접착시 하부에 Bond Breaker를 사용해 신축적으로 대응

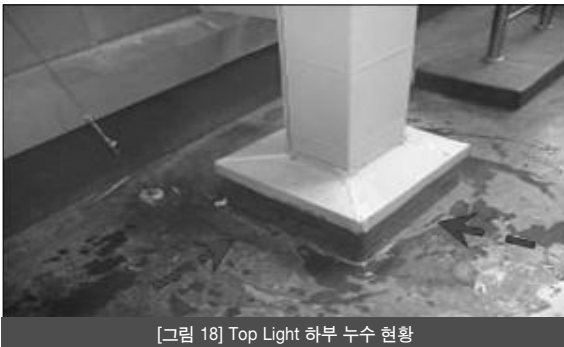
[그림 18] Top Light 하부 누수 현황

- 덕트 기초를 조적으로 시공하여 균열 유발
- 기존 방수층위 조적 시공으로 틈 발생
- 조인트 방수보강 없이 덧씌우기 시행

- 장비(덕트) 기초는 진동을 감안 콘크리트 사용
- 기존 방수층과 충분한 겹침길이 확보 연결철근 겹침이음 길이 확보
- 기계진동, 하중 바람에 의한 흔들림으로 방수층을 손상 시키지 않도록 방수층과 분리
