# 당사 시공사례를 중심으로 살펴본 공동주택 부위별 결로 원인 및 대책

글 | 김동균 | 고객센터서비스 차장  
전화 02-3433-7554 E-mail : dk1004@ssyenc.com

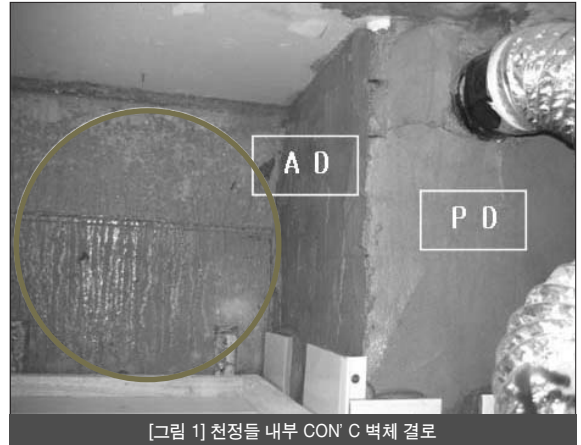
[그림 1] 천정틀 내부 CON C 벽체 결로

[그림 1]은 부부욕실 천정 내부의 외부에 직접 면한 CON C 벽체에 결로가 발생하여 벽체 및 욕실 천정판(PVC)에 결로수가 맺혀 물 방울이 발생한 하자이다.

결로가 발생한 벽체 천정을 확인한 결과 단열재 시공이 누락되었으며 창호 상부를 포함한 원으로 표시한 부분의 단열 및 조적이미 시공된 것으로 확인되었다

[그림 1]에서 보는 바와 같이 결로가 발생한 부위는 발코니에 면한 외벽이다. 외기의 차가운 표면 온도, 욕실 내부의 높은 습도의 공기 등 결로가 발생할 수 있는 최적의 조건이다. 문제가 되는 부분은 발코니에 면한 외벽으로 표면이 차가운 벽이고 내부(욕실)와 외부(발코니) 온도차에 의한 결로 발생 가능성이 높다.

단열재가 반드시 필요한 조건에 해당되며 <표 1>을 활용한 원인 분석을 해보면 2 → 3) → ①(차가운 표면 - 온도 - 단열시공 - 단열시공 결함 및 단열재 누락)순으로 단열재 미시공이 가장 큰 원인이라 할 수 있다

위 하자는 벽체의 표면온도가 결로가 발생 할 수 있는 노점온도 보다 낮기 때문에 발생 한 하자이다. 역으로 말하면 CON'C 벽체의 표면 온도를 노점온도 보다 높게 하면 결로는 발생하지 않는다. <표 2> 단열기준 적용에 따라 공동주택 욕실이 계단실, 복도, 승강기실에 직접 면할 경우 또는 이 공간이 또 다른 비난방 공간으로 둘러 싸여 있을 경우에 해당되며 외기에 간접 면하는 단열조치를 취해야 한다.

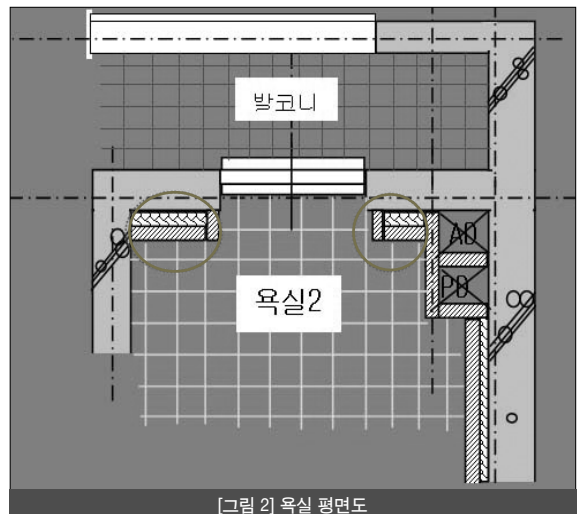
[그림 2] 욕실 평면도

[그림 2]와 같이 결로가 발생한 벽체는 발코니에 직접 면해 있으며 천정틀 하부는 환기용 PVC창호(450\*900)가 있고 우측 일부는 AD, PD가 측벽에 면해 있다. 결로가 발생한 부분은 단열재+조적으로 설계되어 있으며 단면도 역시 단열재가 반영되어 있다.

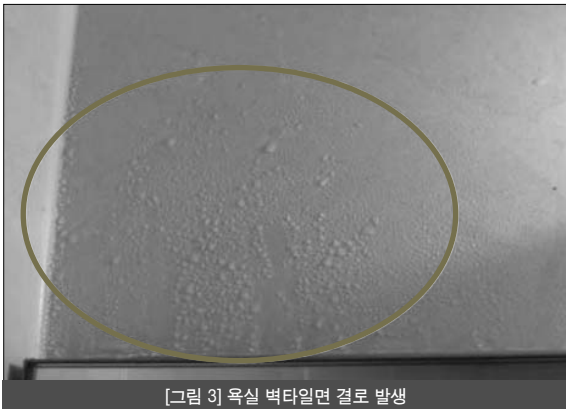
[그림 3] 욕실 벽타일면 결로 발생

[그림 3]은 외벽에 간접 면한 조적 벽체(AD, PD) 코너면에 가까운 타일 표면에 결로가 발생한 하자이다

결로가 발생한 타일 면과 외벽 사이에는 비난방 공간(A, D, P, D)가 조적벽(0.5B)으로 구획되어 있으며 액체 방수 위 타일로 마감되어 있다. 비난방 공간 내부 또는 욕실 면에 단열재가 미적용 되어 있으며 타일은 조적벽 위에 떠붙임으로 시공되었다. 방수한계선 1.2m 높이 까지는 액체 방수로 인해 줄눈이 밀실하게 처리 되었으나 그 이상은 틈이 많고 코너에는 균열이 발생하였다.

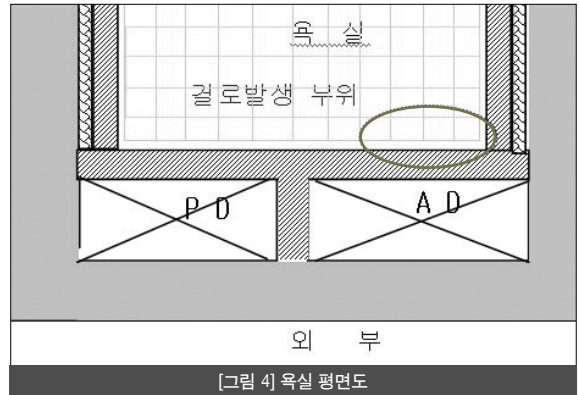
[그림 4] 욕실 평면도

[그림 4]에서 보는 바와 같이 결로 발생 부위는 외부와 간접 면해 있다. 좌, 우측 외부에 직접 면한 부분은 단열재가 적용되어 있으나 PD/AD에는 단열재가 미적용 되어 있다. 겨울철 공동주택 욕실은 온수 사용 등으로 인해 온도와 습도가 높고 외부의 온도는 낮다. 외부 찬 공기가 내부 까지 침투함에 따라 AD/PD 조적 외표면의 온도는 외부 온도와 큰 차이 없이 낮은 상태이고 내표면은 욕실 사용(온수, 난방 등)에 따라 거실 온도와 비슷한 높은 온도를 유지하고 있다.

결국은 욕실 내부 고온 다습한 공기가 타일 면에서 노점온도 이하로 떨어지면서 타일 표면에 결로가 발생한 것이다. 이 내용을 <표 1>을 적용해 보면 첫째 1. 높은 습도의 공기 → 5)건물의 사용 방법 → ①목욕, 세탁, 조리, 수조, 가습기의 사용 둘째 2. 차가운 표면 온도 → 3)단열 시공의 미흡 → ①단열 시공의 결함 및 단열재 누락으로 결로가 발생한 것이라고 할 수 있다.

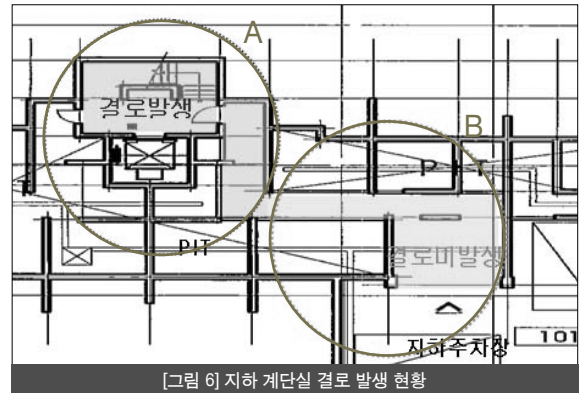
[그림 6] 지하 계단실 결로 발생 현황

[그림 6]은 경기 000아파트(2007년 준공) 지하 계단실의 결로 발생 현황을 나타낸 그림이다. 그림에서 보는 바와 같이 지하 계단실 외벽은 3면이 지중에 직접 면해 있고 지하 주차장과 이어진 연결통로가 'N'자 형태로 꺾여 있는 것을 알 수 있다

연결통로는 자연환기가 이루어진 일정 부분까지는 결로가 발생되지 않았고(B) 그 이후부터 Elevator Hall까지는 결로가 발생(A)하고 있다.

지하 계단실 결로의 특징은 1년 중에서 습도가 매우 높은 우기철에 일시적으로 발생하고 나머지 기간(건기) 동안에는 외기에 상관없이 결로가 발생하지 않는다는 사실이다. 보통 7~8월 사이 우기철에 다습한 외기가 지하주차장을 통해 계단실(E/V홀)로 유입되었을 때 상대습도가 급격히 상승하고 온도는 일정하게 유지된다. 방화구역으로 밀폐된 계단실(E/V 홀)은 투습량에 비해 환기량은 절대적으로 부족하고 연결 통로는 'N'형 평면으로 고습의 공기가 국부적으로 정체된 것이 결로의 주원인이라고 할 수 있다. 당 현장의 경우 외벽에 외단열을 적용하였고 바닥은 배수판을 시공한 것으로 볼 때 온도차에 의한 결로 발생 가능성은 매우 낮다고 할 수 있다. 결로발생 원인을 <표 1>을 적용해 보면 계단실(E/V 홀)의 경우는

1. 높은 습도의 공기 → 3)환기부족 → ①환기부족에 의한 실내습도의 증가가 원인이며 연결통로(복도)의 경우 1. 높은 습도의 공기 → 3)환기부족 → ②고습공기의 국부정체가 주원인이라고 할 수 있다.

그 동안 결로를 방지하기 위해 단열 등의 조치(결로벽, 단열재)는 여러 가지 방안을 적용해왔지만 습도 조절을 위한 적용은 매우 미흡했다. 앞서 설명한 대로 지하 계단실의 결로는 우기철 일시적으로 발생하며 높은 습도가 주원인이다. 그러므로 지하층(계단실, 연결통로) 결로를 예방하기 위해서는 단열조치 뿐만 아니라 상대습도를 낮추기 위한 대책이 우선 필요하다.

공기 중의 습도를 낮추기 위해서는(상대습도 저하) 급, 배기 시설 또는 제습시설이 필요하고 최하층 바닥 및 외벽에는 기존대로 배수판과 단열재를 적용하여 지중 낮은 온도의 열관류율을 낮추는(내표면의 온도 저하를 방지)방안이 필요하다.

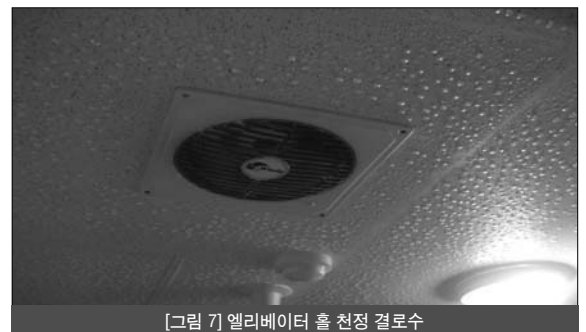
[그림 7] 엘리베이터 홀 천정 결로수

위치		우기(장마)	기타	비고
E/V홀	벽	결로 발생	결로미비	그림7 참조
	바닥	결로 발생	바닥습기	
	천정	결로수 낙수	미발생	
연결통로	벽	부분 결로 발생	미발생	그림8 참조
	바닥	바닥 습기 상승	미발생	
	천정	부분 결로수	미발생

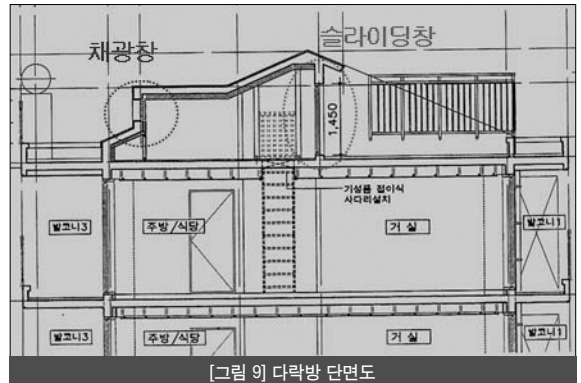
[그림 9] 다락방 단면도

[그림 9]에서와 같이 다락방 창호는 고정창인 채광창과 맞은 편 테라스로 출입 가능한 슬라이딩창 등 2개소가 있으며 채광창은 알루미늄 단열바와 12mm 복층유리(투명)이며 슬라이딩창은 플라스틱에 16mm 복층유리(투명)로 시공되어 있으며 창호 주변 마감은 석고보드 위 도배 마감이다.

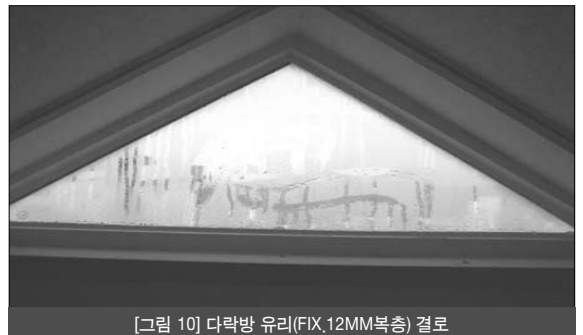
[그림 10] 다락방 유리(FIX,12MM복층) 결로

[그림 10]은 최상층 세대 다락방 채광창(일명 뼈꾸기창)의 실내 측 유리 표면 사진이며 조사 단지의 경우 다락방이 28개소이며 채광창은 16세대가 북향, 12세대가 서향에 면해 있으며 결로는 주로 북향 채광창 유리에서 발생하였으며 맞은 편 슬라이딩창(남향)에서는 결로가 발생하지 않았다.

실·내외 온도차, 시공구조, 공기의 대류, 입지조건 등 결로 발생조건이 동일한 조건에서 결로가 남향 채광창에서는 발생하지 않고 북향인 채광창에만 발생한 것으로 볼 때 일사량이 절대적으로 부족하여 유리 표면 온도가 떨어짐에 따라 차가운 유리 표면과 실내 공기가 접촉하여 표면에 결로가 발생한 것으로 사료된다.

위와 같은 다락방 채광창의 유리 결로 원인을 〈표 1〉을 적용해 보면 1. 차가운 표면온도 → 4)일사수열의 부족 → ①북측외벽의 내

위 사례와 같은 유리 표면 결로는 외부 찬 기온이 내부 유리까지 전달하지 못하도록 하면 결로를 예방할 수 있는데 열관류 저항이 높은(열관류율이 낮은) 유리를 적용해야 하며 일반 투명 보다는 색상 유리를 사용하는 것이 단열성능 면에서 훨씬 유리하다. <표 6>은 유리의 구성별 열관류저항을 나타낸 것으로 단열성능을 표시 한 것이다.

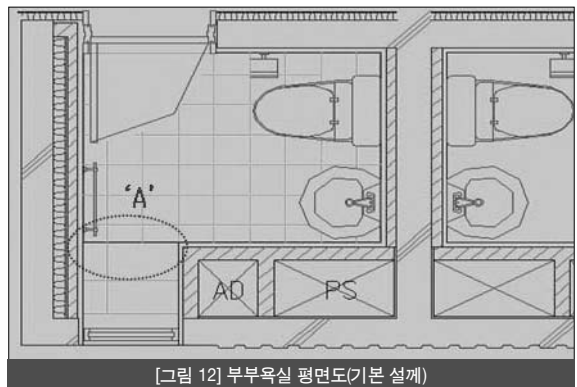
[그림 12] 부부욕실 평면도(기본 설계)

[그림 12]는 드레스룸으로 변경 전인 욕실 평면도이다. 욕실은 발코니 한쪽에 외기에 면해 있으며 바닥 난방 시설이 없고 침실 측 및 발코니 측 벽(조적)에는 단열재가 적용되어 있지만 AD/PS에 면한 조적벽에는 미적용 되어 있는 것을 알 수 있다. 드레스룸으로 변경 시공하면서 바닥 난방이 적용되고 침실측 벽에 설치된 단열재는 삭제되고 발코니 측 단열재는 두께가 강화되어 시공되었으나 AD/PS 측에는 단열재가 시공되지 않았다.

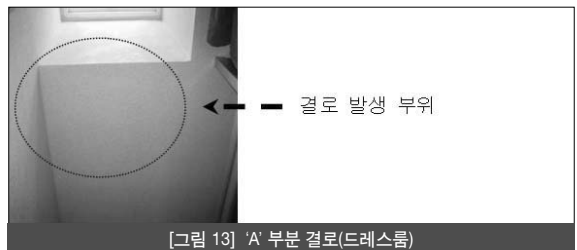
[그림 13] 'A' 부분 결로(드레스룸)

당초 부부욕실로 설계되었기 때문에 드레스룸의 면적이 매우 협소하고 대부분의 입주자들은 많은 양의 의류 및 물건을 보관하고 있는 실정이다. 난방가동으로 바닥은 온도가 높고 외기에 면한 벽체 및 창호 부분은 상대적으로 온도가 낮았으며 결로에 의한 곰팡이는 모서리, 우각부를 중심으로 발생하여 주변으로 확산하였다.

공기의 유통성이 적은 협소한 공간의 경우 내부 온도가 가급적 균일하게 유지 될 수 있도록 난방, 강제 환기, 단열재 시공 등 적절한 온, 습도 유지를 위한 조치가 필요하다. 그러나 위와 같은 결로는 용도변경 과정에서 결로의 발생 조건도 함께 변한다는 것을 간과하여 적절한 대책이 누락된 경우이다. 결로 발생 부위가 외기에 면한 벽체 특히 우각부, 모서리에서 출발한 것으로 볼 때 가장 큰 원인은 외부 낮은 기온이 별다른 저항을 갖지 못하고 그대로 내부 벽체까지 침투하여 드레스룸 표면 온도를 낮추게 되고 고온 다습한 공기속의 수증기가 온도가 낮은 벽체와 접촉하여 물방울로 변한 것으로 벽체의 열관류율이 높아져 즉 열관류 저항이 부족해서 발생한 것이다.

또 한 가지는 실내 공기가 부분적으로 정체되고 환기가 부족한 것도 원인이 될 수 있지만 결로 발생 부위로 보았을 때 환기 영향은 매우 미미하다고 할 수 있다. 결로 원인을 <표 1>을 적용해 정리해보면 2. 차가운 표면온도 → 3)단열시공의 미흡 → ①단열시공 결함 및 단열재 누락 등으로 압축 할 수 있다.

결로 원인이 벽 표면의 온도가 실내공기의 노점온도 보다 낮아서 발생했기 때문에 결로를 방지하기 위해서는 벽체의 표면 온도를 노점온도 보다 높게 해주면 결로를 예방 할 수 있다
