# 겨울철 불청객 - 결로(結露)

글 | 문성호 | 고객센터서비스부 대리  
전화 02-3433-7512 E-mail : moonho96@ssyenc.com

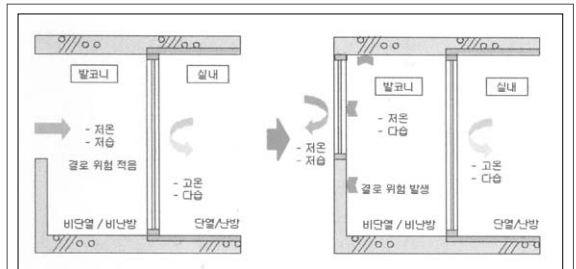
내부의 온도가 이슬점(露點 : 노점) 이하로 떨어져 물체 표면에 공기 중의 수증기가 물방울로 맺히는 현상을 '결로' 라고 한다. 다시 말하면 어떤 온도의 공기가 그보다 차가운 면에 접촉하여 기온이 내려가면, 이 공기의 상대습도가 올라가고, 그것이 이슬점에 이르면 수증기는 물방울이 되어 접촉면에 맺히게 된다는 것인데, [그림 1]에서 보는 것처럼 발코니 외부 샤시 일반적으로 설치하는 최근의 아파트에서는 이러한 현상이 쉽게 일어날 수 있는 환경이 조성되고 있다.

[그림 1] 발코니 외부 샤시 설치에 의한 결로 위험 증가

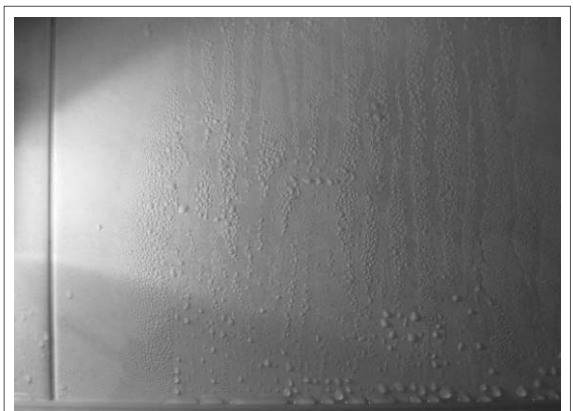
[그림 2] 욕실 벽면 타일 표면 결로수 맺힘

욕실 벽면에서 물방울이 계속 맺힌다는 입주자의 불만을 접수했을 때, 최상층 세대에서 흔히 발생하는 정도의 결로라고 생각했지만 방문하여 확인한 결과는 매우 심각하였다[그림 2]. 욕실 벽타일 면에서 물이 흘러내릴 뿐만 아니라 욕실장 내부에서도 습기를 발견했기 때문이다. [그림 3]

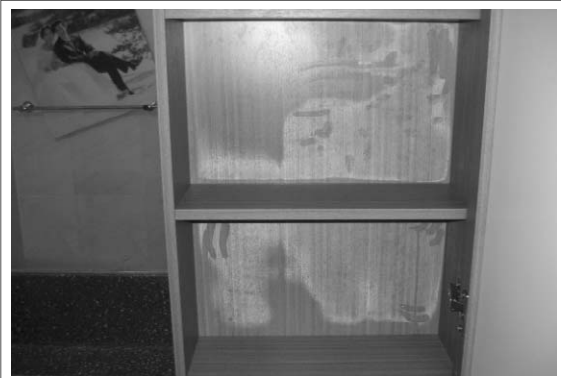
[그림 3] 욕실장 내부까지 결로 현상 확대

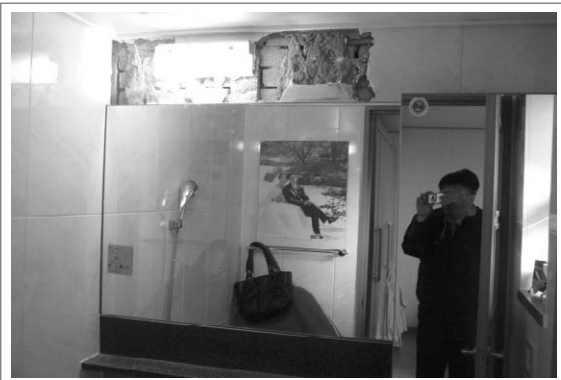
욕실 사용 중에 발생하는 습기가 배출되지 않은 것만이 문제가 아니라 판단하여 AD(Air Duct), PD(Pipe Duct)가 설치된 벽면의 타일을 일부 해체해 본 결과, 단열재가 설치되지 않은 것을 알 수 있었고, 조적벽 사이로 외부의 공기가 유입되는 것을 확인하였다.

[그림 4] 벽면 상부 타일 해체 후 확인 작업

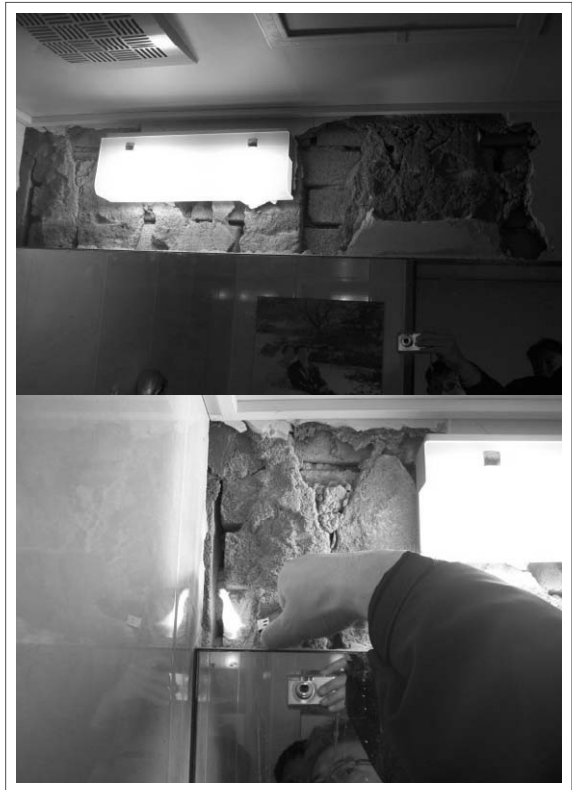
단열재를 설치하지 않아 욕실 공간을 좀 더 넓게 확보할 수는 있었겠지만, 입주자는 매일같이 흘러내리는 벽면의 물기를 닦아야 했으며, 부패한 욕실장을 사용하지 못하는 불편을 겪어야 했다. 이렇게 줄눈을 밀실하게 채우지 않은 경우에는 AD를 통해 타세대의 담배 냄새나 악취가 전달되는 경우도 있기 때문에, 시공 중에 각별히 관리 감독이 이루어져야 한다.

[그림 5] 조적벽 줄눈작업 불량, 외기 유입

최상층 세대였기 때문에 욕상의 벤츄레타에서 차가운 공기가 쉽게 드나들 수 있었고, 벽돌 사이의 줄눈이 거의 채워져 있지 않아 외기가 타일 면까지 직접 전달된 것이다[그림 5].

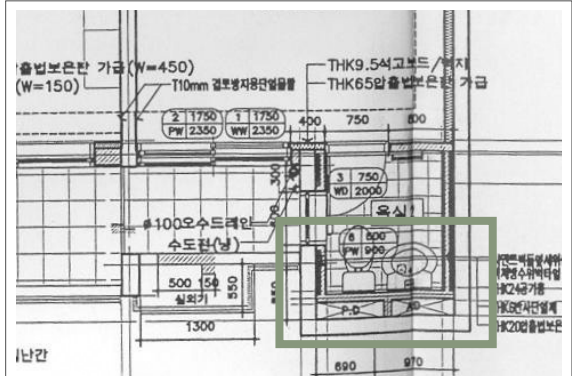
설계도면 상에도 외벽에 면한 AD, PD 조적벽에는 단열재 설치가 누락되었고, 해당 욕실뿐만 아니라 다른 욕실 역시 마찬가지였다 [그림 6]. 외벽에 AD, PD를 면하게 설치하면 완충공간이 형성되어 굳이 단열재를 설치하지 않아도 될 것이라고 설계자는 생각한 것 같은데, 중간층에서는 가능할 수도 있겠지만 최상, 최하층에는 적절하지 못한 조치라고 할 수 있다.

[그림 6] 외벽에 면한 AD, PD에 단열재 누락

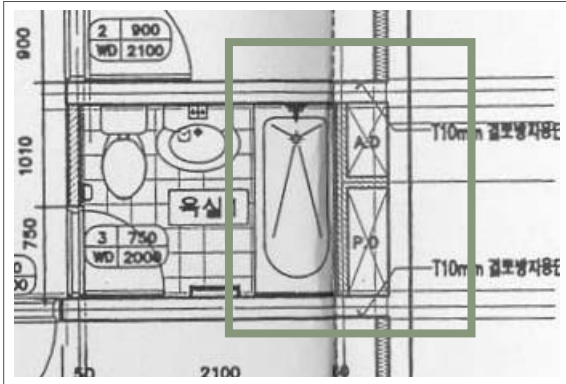
[그림 7] 다른 욕실 벽면 역시 단열재 누락

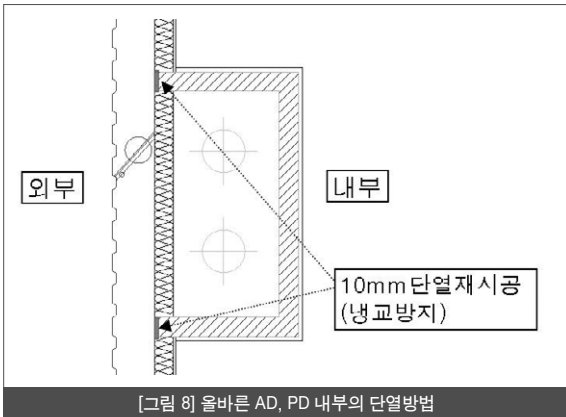
[그림 8] 올바른 AD, PD 내부의 단열방법

[그림 8]과 같이 외부에 면하는 AD, PD에는 벽면을 따라 설치하는 단열재는 물론 조적벽과의 교차부위에 냉교(冷橋 : Cold Bridge)를 방지하기 위한 10mm 단열재까지 철저히 설계에 반영되고 시공되어야 하겠다.

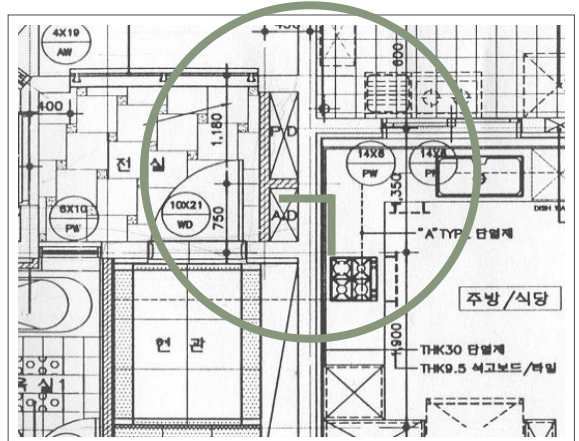
주방의 렌지후드로부터 배출된 공기가 AD를 거쳐 상승하다가 옥상 벤츄레타 내부에서 결로된 후 내부 벽면을 타고 흘러내려 피해를 입게 된 사례이다.

[그림 9]에서 보는 바와 같이 AD, PD가 전실에 위치하고 주방의 렌지후드와 플렉시를 배관으로 연결되어 있는 형태인데, [그림 10]에서처럼 옥상 벤츄레타가 AD보다 넓어지면서 고온다습한 공기가 배출되지 못하고 체류하다가 차가운 콘크리트 벽면과 접촉하여 벽면에서 결로되어 흘러내리게 된 것이다.

[그림 9] 렌지후드에서 빨아들인 수증기 등이 결로수로 흘러내려 AD, PD 조적벽을 젖게 만들

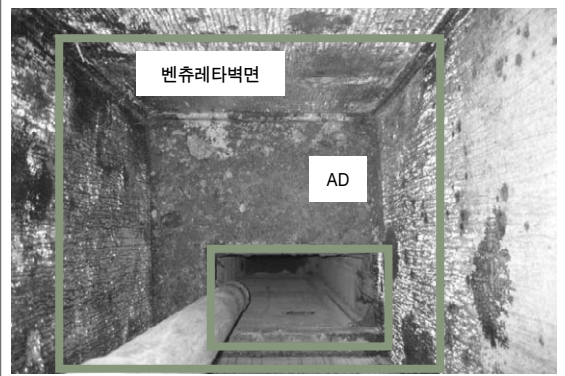
AD 넓이보다 옥상 벤츄레타 내부의 크기가 커서 공기가 바로 빠져

[그림 10] 옥상 벤츄레타 내부 벽면에 결로수 흘러내림

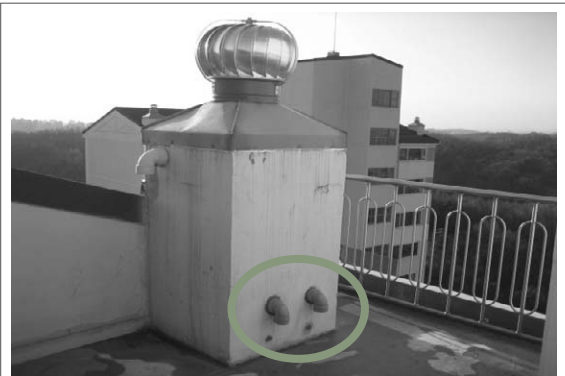
[그림 11] 단열이 전혀 고려되지 않는 일반적인 벤츄레타

나가지 못하고 정체된 것이 문제라고 판단했기 때문에 [그림 11]에서 보는 것처럼 외부에 구멍을 2개 뚫어서 환기를 유도하고 벤츄레타 내부 공기를 식힐 수 있도록 조치를 취했는데, 아직 그 효과를 확실할만한 결과를 얻지 못하고 시험 중에 있는 사례가 되겠다.

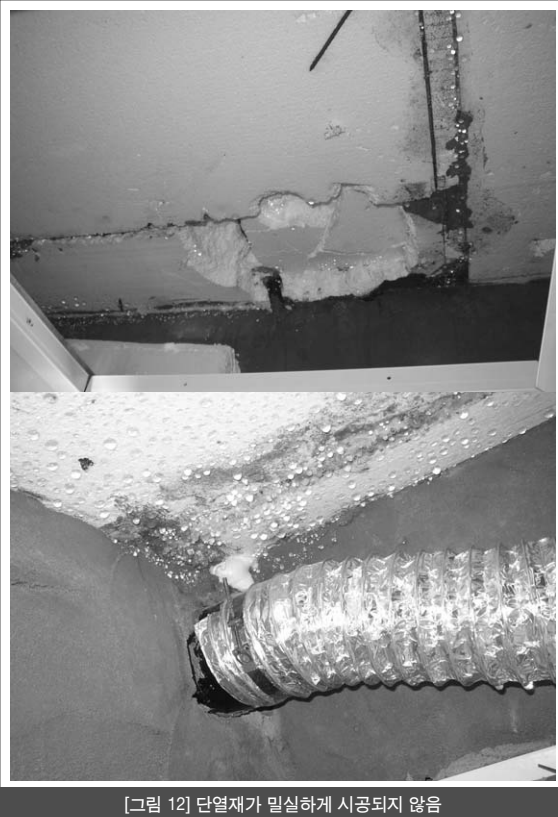
[그림 12] 단열재가 밀실하게 시공되지 않음

[그림 12]는 최상층의 욕실 천정 점검구를 열었을 때, 흔히 볼 수 있는 모습이다. 단열재의 이음부위가 밀실하지 못하고, 환풍기의 플렉시블 배관이 AD와 연결되는 부위 역시 철저히 막지 못했다. 그 결과는 여기저기서 발견되는 물방울로 알 수 있는데, 결로수를 제거하고 틈새를 메운다고 해서 문제가 다 해결된 것은 아니다. 한번 발생한 결로는 악화되기는 쉽지만, 원래의 상태로 회복하는 데는 상당한(정확히 며칠, 몇 개월이라고 단정하기 힘들다) 시간이 필요하기 때문이다.

모든 건축자재는 일정량의 수분을 가지고 있는데, 공기의 열전도율은 약  $0.026 \text{ kcal/mh}^\circ\text{C}$ 에 반해, 물은 공기의 열전도율의 24배인  $0.52 \text{ kcal/mh}^\circ\text{C}$ 에 이르며, 얼음의 경우는 공기의 열전도율의 약 90배 이상인  $1.9 \text{ kcal/mh}^\circ\text{C}$ 라고 한다. 단열재가 젖은 채로 시공되거나 결로수에 의해 젖거나 열게 된다면 단열재로서의 역할은커녕 오히려 냉기를 쉽게 전달하는 물체로 변한다는 사실을 짐작할 수 있으며, 젖은 단열재가 완전히 건조되었는지는 확인하기도 어

따라서 단열에 취약한 최상층의 경우에는 어느 한 곳이라도 소홀하게 생각하지 말고, 단열재를 밀실하게 부착하도록 하며, 이음부는 테이프를 붙이거나 우레아폼으로 충전하는 등 철저히 시공되어야 한다. 결로가 발생하여 천정을 뜯어내고 보수하는 일을 매년 반복하는 수고와 비용을 들이기보다는 시공 과정에서 좀 더 세심하게 관리, 감독하는 것이 최선의 방법임을 누구든지 알 수 있을 것이다.

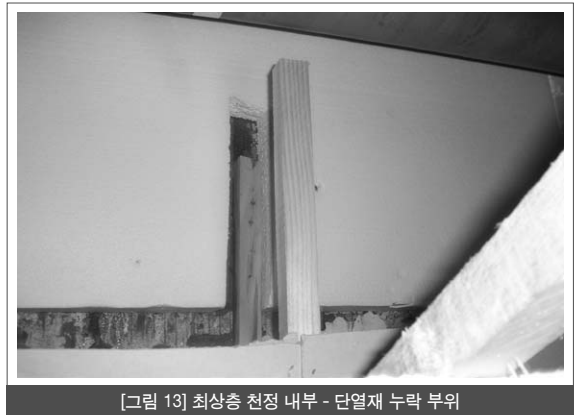
[그림 13] 최상층 천정 내부 - 단열재 누락 부위

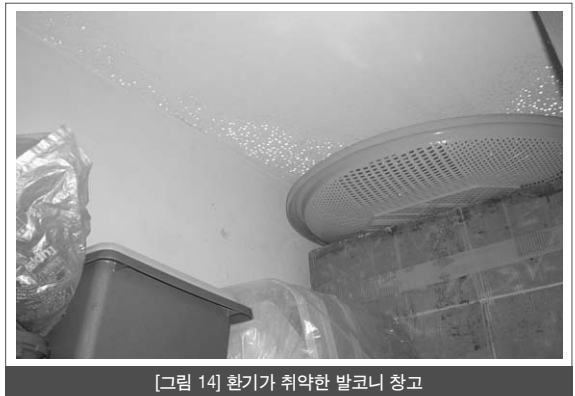
[그림 14] 환기가 취약한 발코니 창고

콘크리트 벽체의 모서리 부위는 열손실이 타부위에 비해 높다. 더구나 발코니는 서비스 면적으로 분류하여 결로방지재나 단열재 설치에 설계에 반영되어 있지 않다. 따라서 발코니는 결로에 가장 취약할 수밖에 없는 부위이며, 창고로 활용하고 있는 경우 환기 부족으로 인하여 결로 발생 확률을 더욱 높게 만든다(그림 14).

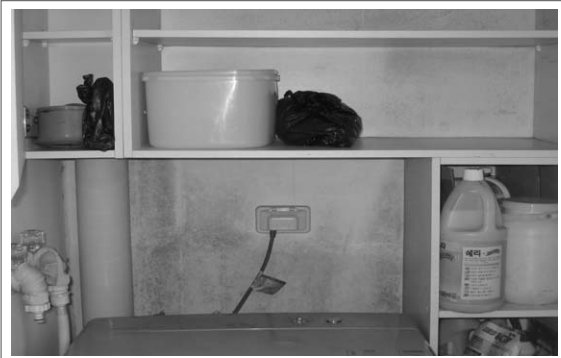
[그림 15] 발코니 창고 - 보조주방 발코니 결로 및 곰팡이 발생

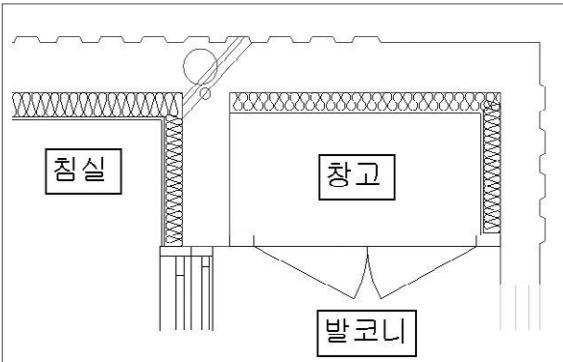
[그림 16] 발코니 창고 벽면 결로 방지 대책

발코니 확장이 합법화되어 발코니를 더 이상 서비스 공간이 아닌 주거공간으로 활용하고 있으므로 현실에 맞게 단열재를 설치 때부터 반영하고[그림 16], 창고문을 설치할 때에는 통기구를 설치하며, 상, 하부에 환기가 충분하도록 물건을 빼곡히 채워 넣지 말 것을 입주자에게 적극적으로 홍보하는 방법도 전개해야 한다.

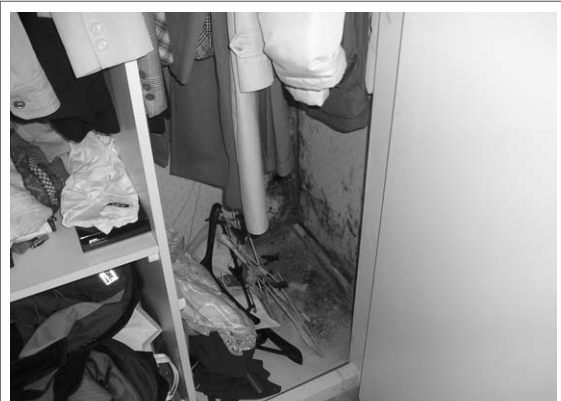
[그림 17] 불박이장 내부 환기 부족

외부에 면한 콘크리트 부위에 결로가 발생하여 침실 벽면의 도배지에 곰팡이가 발생하고 심한 경우 불박이장 안에 걸려둔 의류에 까지 번지는 피해를 입게 된 사례이다[그림 17].

불박이장의 경우는 발코니 창고와 마찬가지로 환기 부족에 의해 발생한 결로가 방치되고 악화되어 [그림 17]과 같은 심각한 지경까지 이른 것이다.

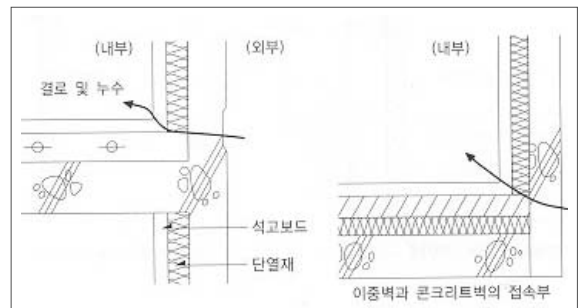
이러한 경우에 의심해 볼 수 있는 원인은 층간 이어치기 부분으로부터 누수가 되거나 틈새를 통해 외기가 유입됨으로써 결로가 발생하는 것과 단열재가 콘크리트 바닥 하단까지 연결되지 못하고 끊어져서 냉교가 발생하여 찬 기운이 전달되는 것이 있다[그림 18]. 물론 단열재 틈새 발생 등 정교하지 못한 시공도 포함된다.

[그림 18] 이어치기 부분을 통한 결로/누수, 단열누락 부위를 통한 냉기 전달

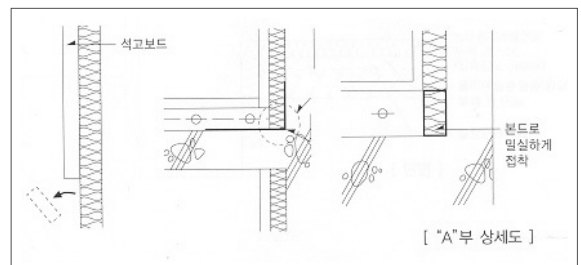
[그림 19] 단열재를 바닥까지 끊어지지 않게 설치 - 냉교 방지 목적

보통 벽 단열재를 설치할 때는 길이가 부족하여 아랫부분은 군데 군데 발칠 수 있는 정도만 잘라서 괴어 놓고 방바닥 미장을 하는 경우가 많은데, 이런 경우 외벽과 이어져서 냉교가 형성되므로 결로 발생 위험이 높다. [그림 19]에서와 같이 콘크리트 바닥까지 밀실하게 본드로 접착하고 틈새는 우레아폼 등으로 충진, 보강하도록 해야 한다. 또한 외벽에 면한 곳에는 불박이장을 설치하는 것을 피하고, 계획에 반영할 때에는 한 번 더 방로(防露) 대책을 검토하는 것이 필요하겠다.

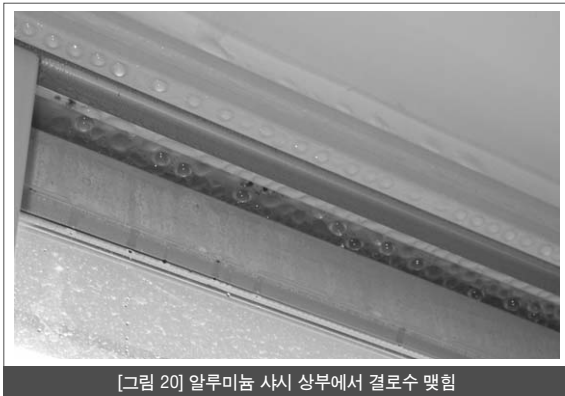
창호 가스켓의 코너 부분이 일체화 되지 않고 끊어져서 설치됨에 따라 기밀성 및 단열성이 저하되어 결로가 나타나기도 하고, 창호 하단부의 물구멍을 통하여 차가운 외기가 유리 사이 공간으로 침투하여 발생하기도 한다. 아무래도 플라스틱(PVC) 창호보다는 열전도율이 좋은 알루미늄 창호에서 이러한 현상이 자주 발견된다 [그림 20].

[그림 20] 알루미늄 사시 상부에서 결로수 맺힘

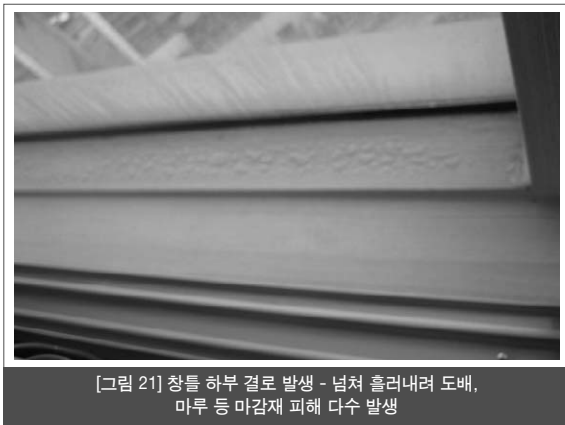
창문틀 주위 사춤(물탈 등)가 적합하지 않거나 개구부 주위에서 쉽게 발견되는 사인장 균열에 의할 수도 있으므로 창호 및 창호 주변의 결로는 다양한 원인을 의심해볼 수 있다

[그림 21] 창틀 하부 결로 발생 - 넘쳐 흘러내려 도배, 마루 등 마감재 피해 다수 발생

창문틀 주위 사춤은 물탈보다는 우레탄폼으로 충진할 경우 결로 저감에는 확실히 효과가 있으며, 창호 주위에 단열페인트를 시공(W: 200)하는 것도 대책이 될 수 있다.

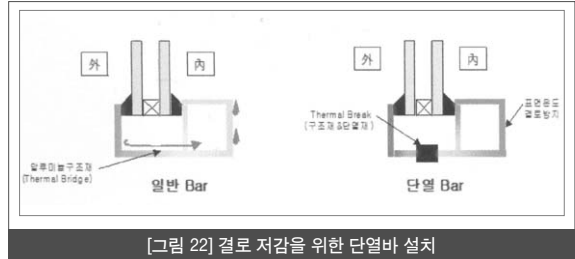
알루미늄 재질에 단열바가 설치되지 않아 냉교가 발생하여 창호부

[그림 22] 결로 저감을 위한 단열바 설치

재 표면에 결로 발생한 경우도 많았으므로 알루미늄 창호 설치 시에는 [그림 22]와 같은 단열바를 반드시 설치하도록 한다. 또한 로이(Low-E) 유리를 사용하거나 단열간봉을 설치하는 것도 내부 및 외부 온도 차이를 줄일 수 있는 방법이 되겠다.
