## 영락교회

계축시스템

### 공사개요

### 현장자체 계축시스템 운영

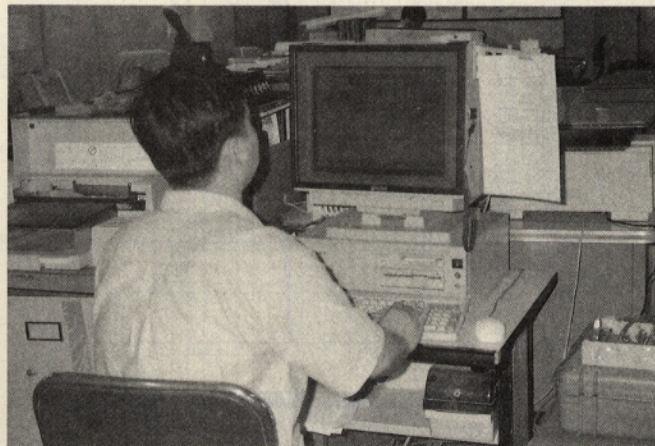
자동계측 데이터 확인작업

계측 시스템은 센서의 계측결과를 컴퓨터로 처리하여 정보를 구하는 일련의 과정에서 사용되는 하드웨어와 정보를 운용하는 인력조직으로 구성된다. 당 현장은 당초 지시계를 사용하여 사람이 직접 전기량을 읽는 수동식 계측 방법을 택하였다. 그러나 계측지점이 늘어나고 계측지점이 분산되어 계측관리에 상당한 시간이 투입되었다. 따라서 계측에서 정보화에 이르는 일련의 과정에서 사용되는 모든 계기를 완전하게 연결, 자동적으로 측정할 수 있는 계측 방법을 택하게 되었다.
