슬레이트질 변성퇴적암 지대에서의 사면보강공법 및 식생공법

현재 공사가 진행중인 00도로현장의 경우 엽리 또는 편리면이 매우 잘 발달된 변성퇴적암 지대로서 지표에 노출시 쉽게 풍화되어 소규모 판상의 암편으로 분리되는 특성을 보이고 있다. 이러한 슬레이트질 변성퇴적암 지대에서의 사면보강방안을 공법별로 비교하고 이에따른 사면녹화 공법에 대해 알아보고자 한다.

글 | 김광진 단우기술단 과장 02-2144-2942 이메일 | hysiger@hanmail.net
 글 | 추석연 단우기술단 이사 02-2144-2920 이메일 | danwchoo@hanmail.net

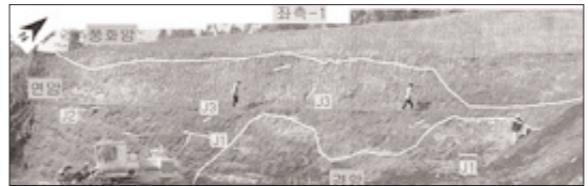
- (1) 터널 좌측부(괴산방향)
- 본 지역을 구성하는 지질상태는 상부로부터 풍화암층, 연암~경암층의 순으로 구성되어 있으며 절리발달 사항은 다음과 같다.

- 흑색 천매암으로 구성됨
- 매우 낮은 연장성을 보이고 풍화정도는 MW~HW임
- 절리면을 따라 약간의 누수가 있음
