# 당사 시공사례를 중심으로 살펴본 공동주택 부위별 결로 원인 및 대책

글 | 김동균 | 고객센터서비스 차장  
전화 02-3433-7554 E-mail : dk1004@ssyenc.com

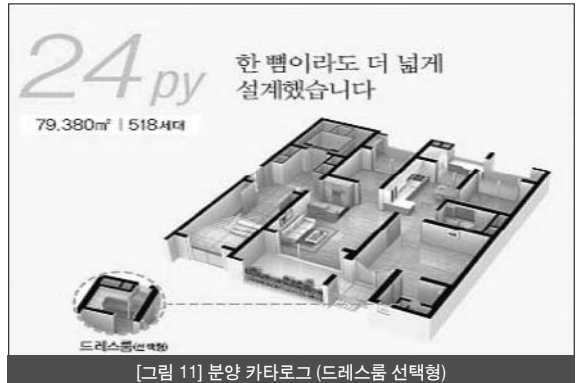
[그림 11] 분양 카타로그 (드레스룸 선책형)

다음 소개할 사례는 당초 욕실로 설계되어 있는 곳을 옵션 품목으로 입주자의 요청에 따라 드레스룸으로 변경 시공한 부분에서 발생한 하자(결로)이다. 사람이 거주하는 공간이 동일한 실내공간이라 하더라도 어떻게 사용하느냐에 따라 결로 발생 또한 다르게 발생한다. 앞서 설명한 대로 공동주택 욕실은 거실 일부로 간주되어야 하지만 간혹 설계 또는 시공 중에 단열재가 누락되기도 하는데 이 부분에서 결로는 반드시 발생한다고 볼 수 있다. 특히 기본설계에서 단열재 등 단열조치가 없더라도 거실 기능으로 사용하기 위해 용도를 변경한 경우에는 거주조건에 변화에 따라 온도, 수증기, 발열 또는 발한, 온도차 등 결로 발생 조건 또한 변화되므로 이에 대한 사전 검토 및 대책이 필요하다

또 한 가지는 실내 공기가 부분적으로 정체되고 환기가 부족한 것도 원인이 될 수 있지만 결로 발생 부위로 보았을 때 환기 영향은 매우 미미하다고 할 수 있다. 결로 원인을 <표 1>을 적용해 정리해보면 2. 차가운 표면온도 → 3)단열시공의 미흡 → ①단열시공 결함 및 단열재 누락 등으로 압축 할 수 있다.
